REPORTE DE PATRULLAJE DEL GASODUCTO

SISTEMA: HYUNDAI DE MEXICO S.A DE C.V. PERIODO: 06-Sep-2013 05-Oct-2013 REV. 0
LLENADO POR: Jesús Baldenegro Ayala FRECUENCIA: MENSUAL RO-002

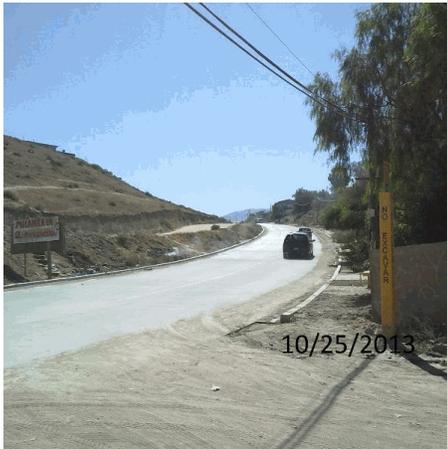
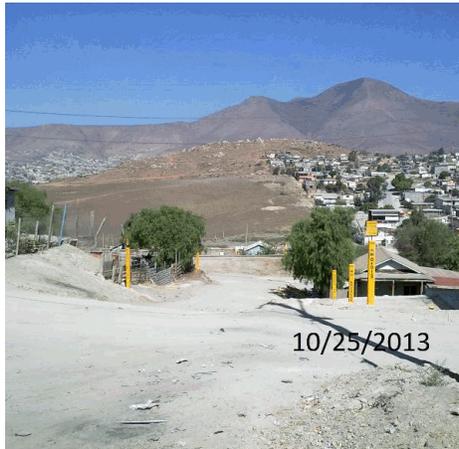
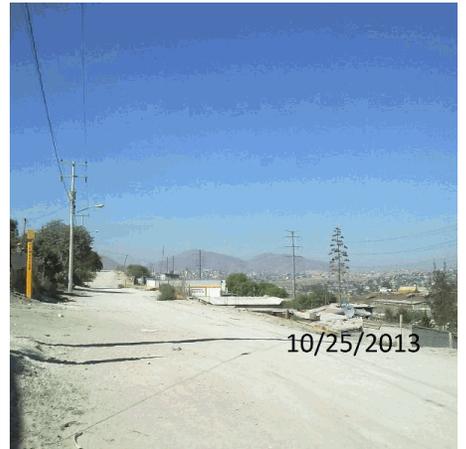
9.- Evidencias:

Se realizan patrullajes diarios en derecho de via, toma de lecturas semanales, calidad de gas día 08 de octubre 2013 , prueba de sniff, todo el sistema operando adecuadamente.
