IGASAMEX

REPORTE DE PATRULLAJE DEL GASODUCTO

SISTEMA:	HYUNDAI DE MEXICO S.A DE C.V.	PERIODO:	28-Nov-2013 28-Dec-2013	REV. 0
LLENADO POR:	Jésus Baldenegro Ayala	FRECUENCIA:	MENSUAL	RO-002

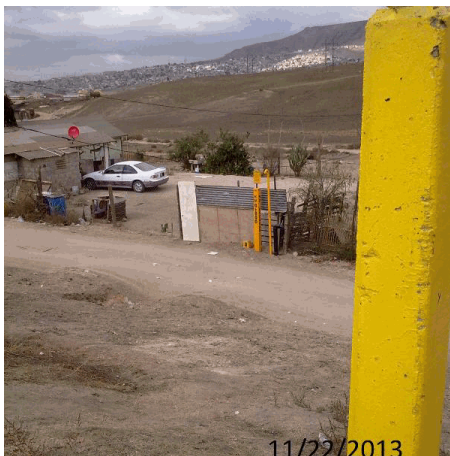
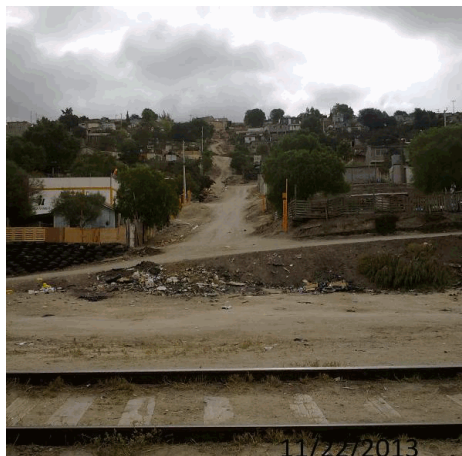
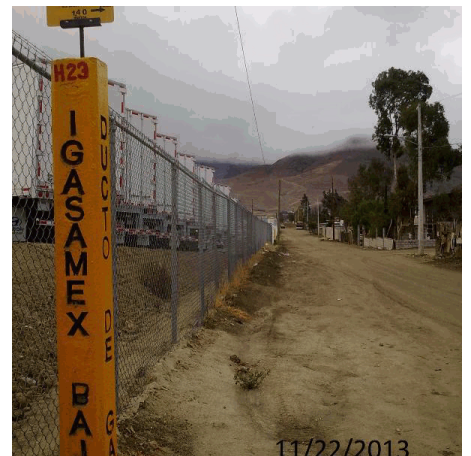
9.- Evidencias:

Se realizan patrullajes diarios en derecho de via, toma de lecturas semanales, calidad de gas día 08 de noviembre de 2013 , prueba de sniff, todo el sistema operando adecuadamente.
