IGASAMEX

REPORTE DE PATRULLAJE DEL GASODUCTO

SISTEMA: HYUNDAI DE MEXICO S.A DE C.V. PERIODO: 06-Feb-2014 05-Mar-2014 **REV. 0**
 LLENADO POR: Jésus Baldenegro Ayala FRECUENCIA: MENSUAL **RO-002**

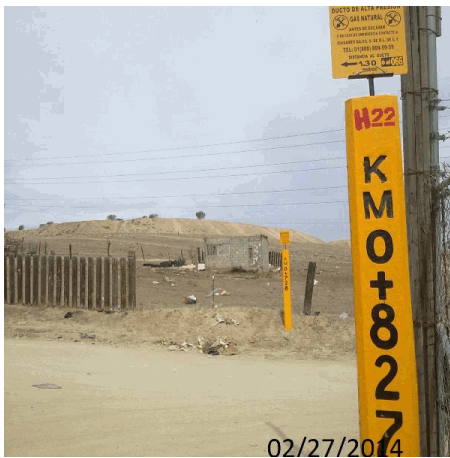
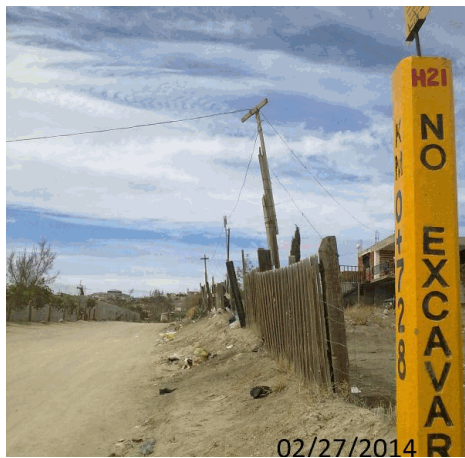
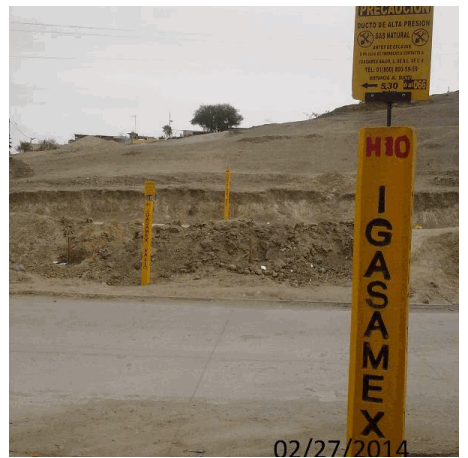
9.- Evidencias:

Recorridos diarios en derecho de via al sistema , carga de calidad de gas día de 10 de febrero 2014 , condición normal de operación.
