**REPORTE DE PATRULLAJE DEL GASODUCTO**

SISTEMA:	Soceni, S. A. de C. V.	PERIODO:	19-Jun-2012 18-Jul-2012	<b>REV. 0</b>
LLENADO POR:	Edgar Fernández	FRECUENCIA:	MENSUAL	<b>RO-002</b>

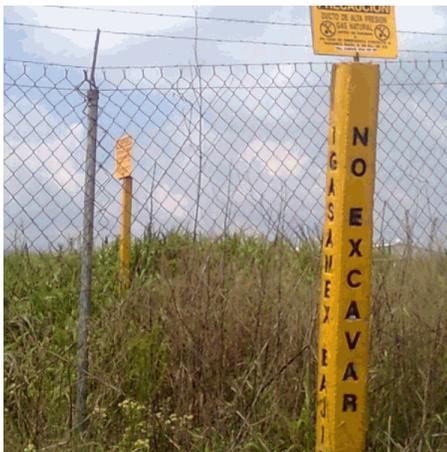
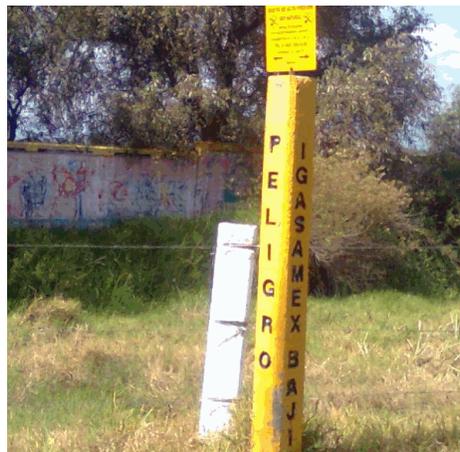
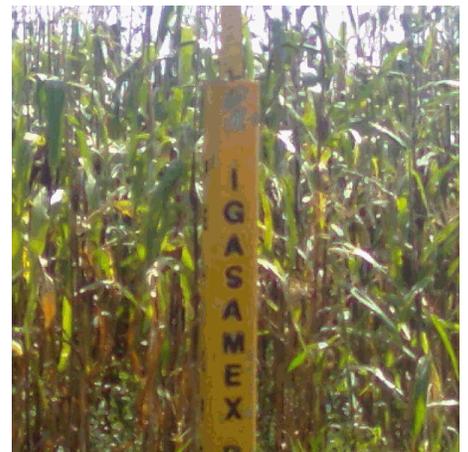
**9.- Evidencias:**

**8.- Comentarios adicionales:**  
No se detectaron anomalías en el recorrido del derecho de vía.
