REPORTE DE PATRULLAJE DEL GASODUCTO

SISTEMA:	<u>Soceni, S. A. de C. V.</u>	PERIODO:	<u>Octubre 2012</u>	REV. 0
LLENADO POR:	<u>Edgar Fernández</u>	FRECUENCIA:	<u>MENSUAL</u>	RO-002

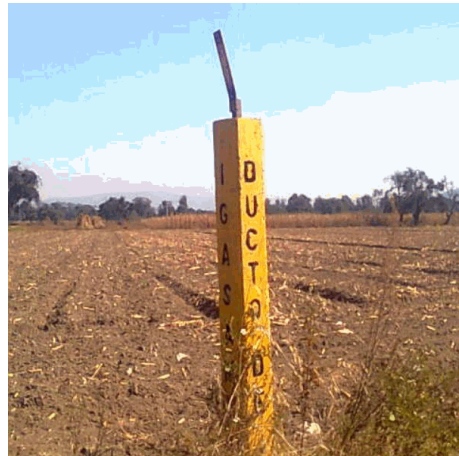
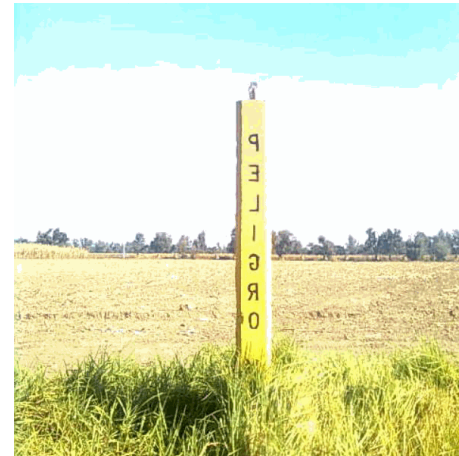
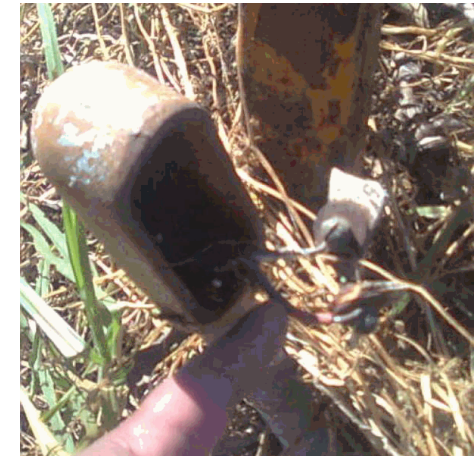
9.- Evidencias:

8.- Comentarios adicionales:
Fueron extraidos tres letreros de los postes por terceras personas y se reubicaron 2 postes de concreto en el derecho de vía.
Se encontro una toma de potencial en malas condiciones .
