IGASAMEX

REPORTE DE PATRULLAJE DEL GASODUCTO

SISTEMA:	Soceni, S. A. de C. V.	PERIODO:	19-Feb-2013 18-Mar-2013	REV. 0
LLENADO POR:	Edgar Fernández	FRECUENCIA:	MENSUAL	RO-002

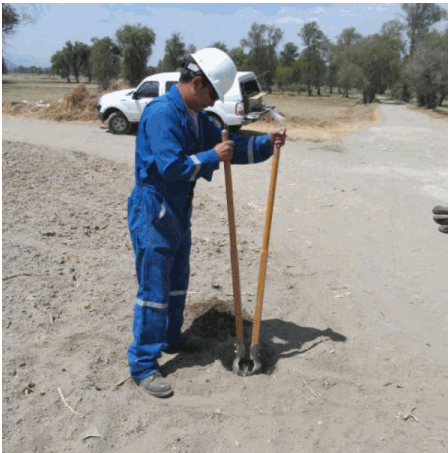
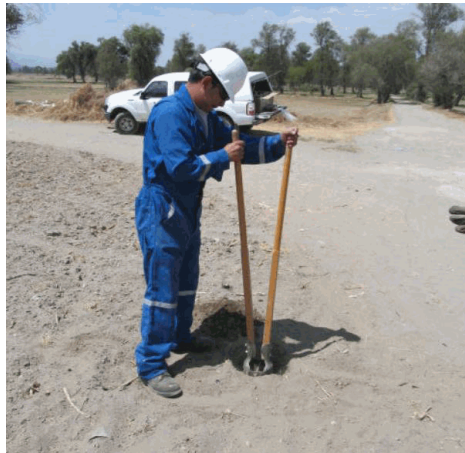
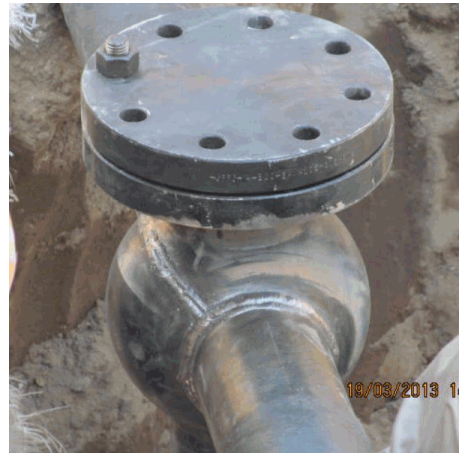
9.- Evidencias:

8.- Comentarios adicionales:
Se colocaron postes faltantes en el derecho de vía.
Se instalo la válvula esferica para la nueva estación de skytex.
