**IGASAMEX**

**REPORTE DE PATRULLAJE DEL GASODUCTO**

SISTEMA:	Soceni, S. A. de C. V.	PERIODO:	19-May-2013 18-Jun-2013	<b>REV. 0</b>
LLENADO POR:	Edgar Fernández	FRECUENCIA:	MENSUAL	<b>RO-002</b>

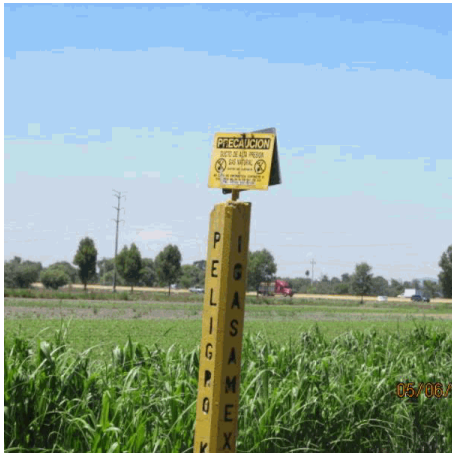
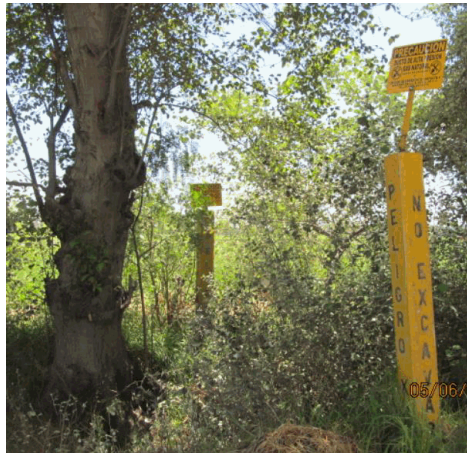
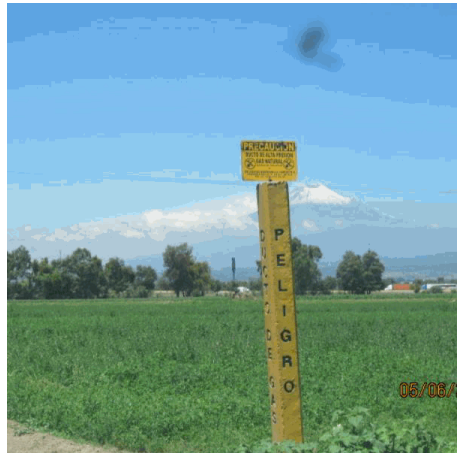
**9.- Evidencias:**

**8.- Comentarios adicionales:**  
No se detecto ninguna anomalia durante el recorrido.
