REPORTE DE PATRULLAJE DEL GASODUCTO

SISTEMA:	Soceni, S. A. de C. V.	PERIODO:	19-Jul-2013 18-Aug-2013	REV. 0
LLENADO POR:	Edgar Fernández	FRECUENCIA:	MENSUAL	RO-002

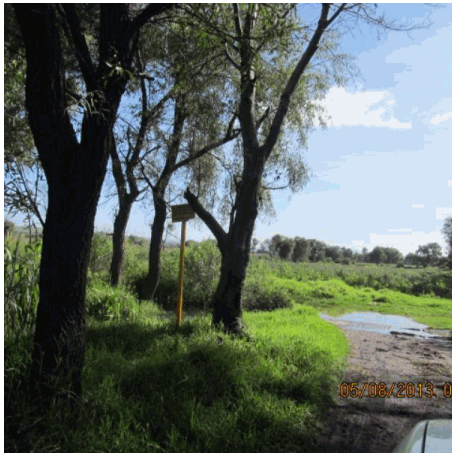
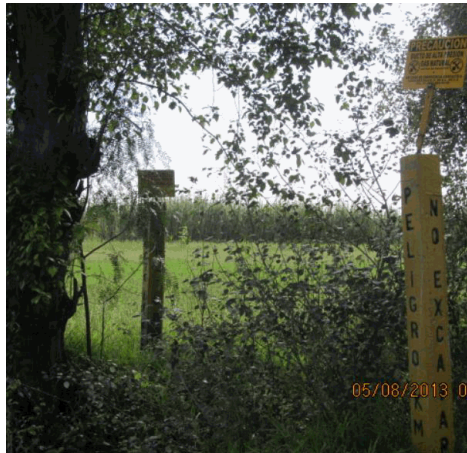
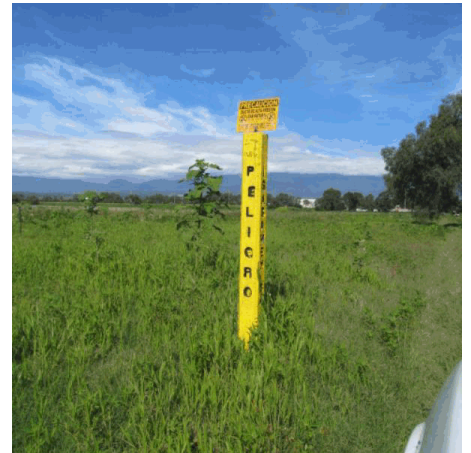
9.- Evidencias:

8.- Comentarios adicionales:
No se detectaron anomalías en el derecho de vía.
