**REPORTE DE PATRULLAJE DEL GASODUCTO**

SISTEMA:	Soceni, S. A. de C. V.	PERIODO:	19-Aug-2013 18-Sep-2013	<b>REV. 0</b>
LLENADO POR:	Edgar Fernández	FRECUENCIA:	MENSUAL	<b>RO-002</b>

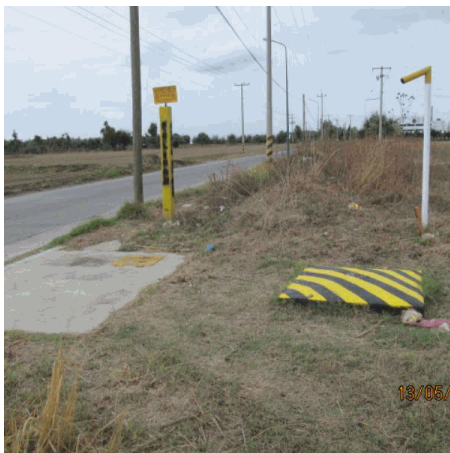
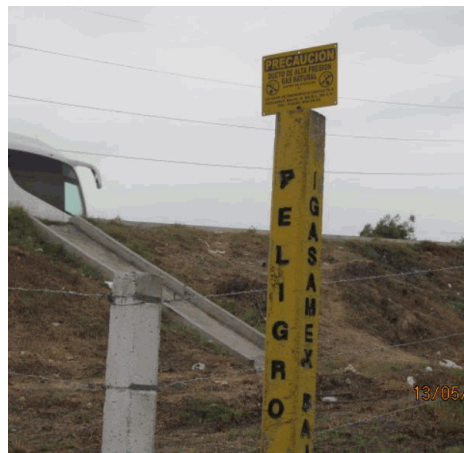
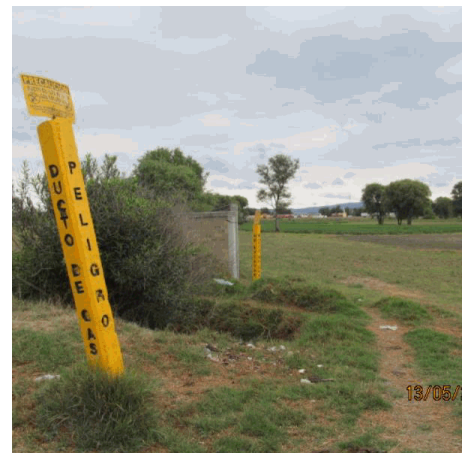
**9.- Evidencias:**

**8.- Comentarios adicionales:**  
 No se detectaron anomalías en el derecho de vía.
