SISTEMA:	Soceni, S. A. de C. V.	PERIODO:	Noviembre 2012	<b>REV. 0</b>
LLENADO POR:	Edgar Fernández	FRECUENCIA:	<b>TRIMESTRAL</b>	<b>RO-003</b>

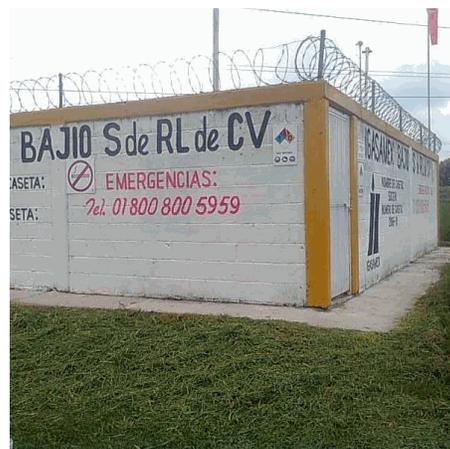
**Usuario:** INTERCONEXIÓN

Letreros	En buen estado.
Pararrayos	En buen estado.
Sistema de tierras	En buen estado.
Bardas y puertas	En buen estado.
Pintura de tubería	En buen estado.
Paneles solares	En buen estado.
Sopotería	En buen estado.
Manómetros	Dos dañados de la caratula.
Área en general	En buenas condiciones.

Observaciones:  
 No se detectaron irregularidades.

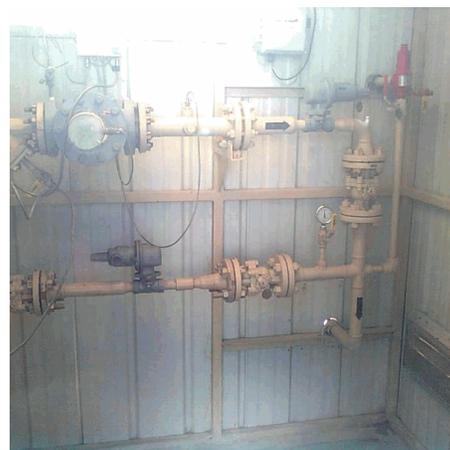
**Usuario:** MEDAM

Letreros	En buenas condiciones .
Pararrayos	No aplica.
Sistema de tierras	En buen estado.
Bardas y puertas	En buen estado.
Pintura de tubería	En buen estado.
Paneles solares	En buen estado.
Sopotería	En buen estado.
Manómetros	Se encuentra uno dañado.
Área en general	En buenas condiciones.

Observaciones:  
 No se encontraron irregularidades.

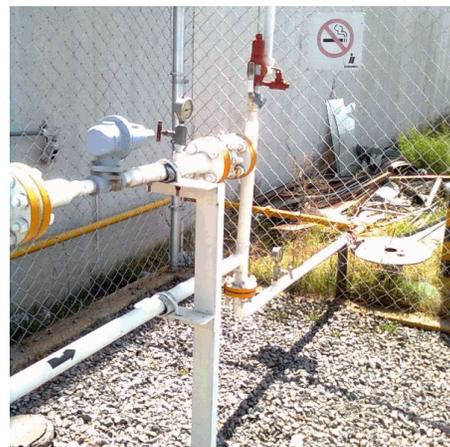
**Usuario:** SKYMATT

Letreros	En buen estado.
Pararrayos	No aplica.
Sistema de tierras	En buen estado.
Bardas y puertas	En buen estado.
Pintura de tubería	En buen estado.
Paneles solares	En buen estado.
Sopotería	En buen estado.
Manómetros	Se encuentran dos dañados.
Área en general	En buenas condiciones.

Observaciones:  
 No se encontraron irregularidades.

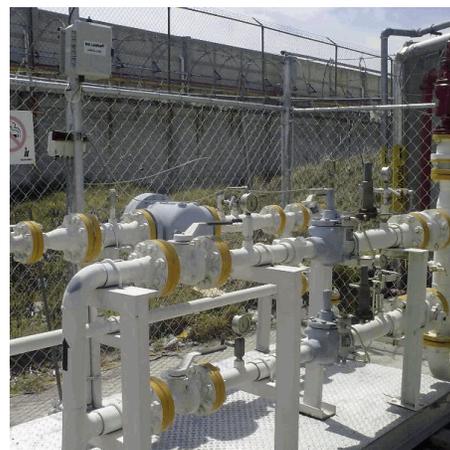
**Usuario:** SKYTEX

Letreros	En buen estado.
Pararrayos	No aplica.
Sistema de tierras	En buen estado.
Bardas y puertas	En buen estado.
Pintura de tubería	En buen estado.
Paneles solares	En buen estado.
Sopotería	En buen estado.
Manómetros	Se encuentran dos dañados.
Área en general	En buenas condiciones

Observaciones:  
 No se encontraron irregularidades.

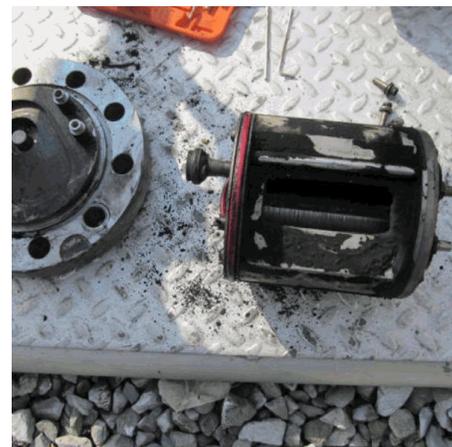
**Usuario:** TEXTILES MYM

Letreros	En buen estado.
Pararrayos	No aplica.
Sistema de tierras	En buen estado.
Bardas y puertas	En buen estado.
Pintura de tubería	En buen estado.
Paneles solares	En buen estado.
Sopotería	En buen estado.
Manómetros	Se encuentran tres dañados.
Área en general	En buenas condiciones.

8-sep-2013 Se cambio el cartucho del medidor de textiles MYM ya que se encontraba muy dañado.
