IGASAMEX

REPORTE DE REPARACIONES

SISTEMA:	<u>Soceni, S. A. de C. V.</u>	FECHA DE LA REPARACIÓN:	<u>30/05/2013</u>	REV. 0
LLENADO POR:	<u>Edgar Fernández</u>			RO-013

Ubicación: SKYMATT

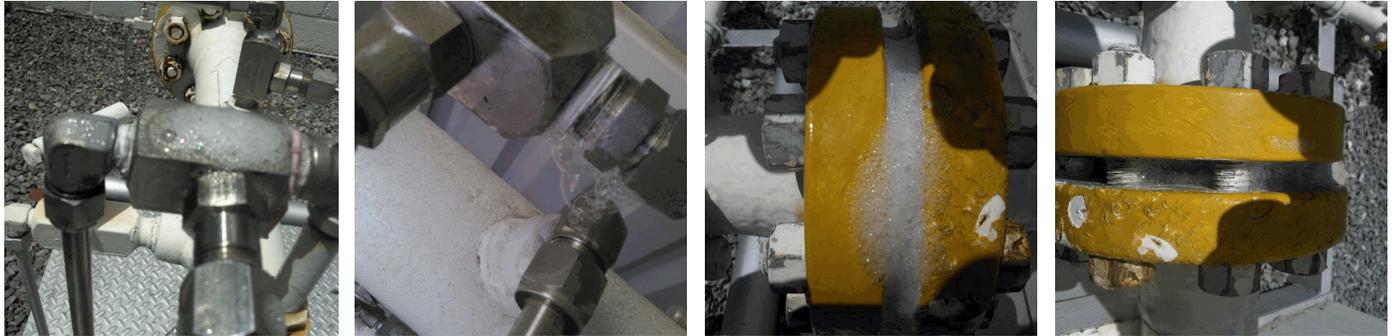
Justificación (origen de la falla):
Daño en valvula de aguja, bridas y conexiones

Descripción general:
Las fugas se encontraron en diferentes estaciones durante la inspeccion.

Observaciones:
Se repararon todas las fugas al 100%
