**IGASAMEX**

**REPORTE DE PATRULLAJE DEL GASODUCTO**

SISTEMA:	Merigas Peninsular S.A. de C.V.	PERIODO:	01-Oct-2014 31-Oct-2014	<b>REV. 0</b>
LLENADO POR:	Emmanuel Jacob Puch Souza	FRECUENCIA:	MENSUAL	<b>RO-002</b>

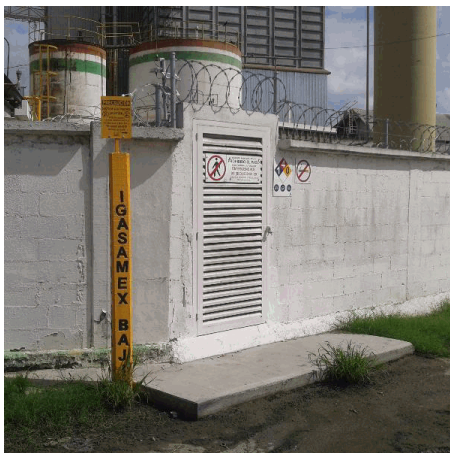
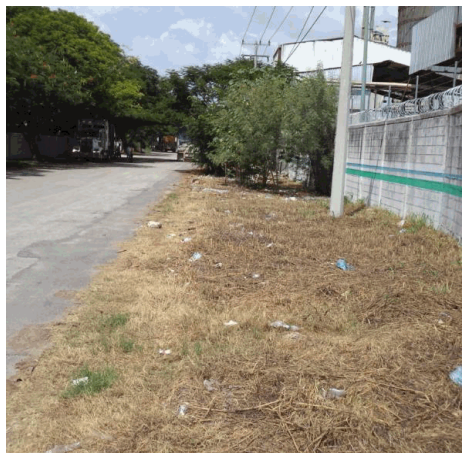
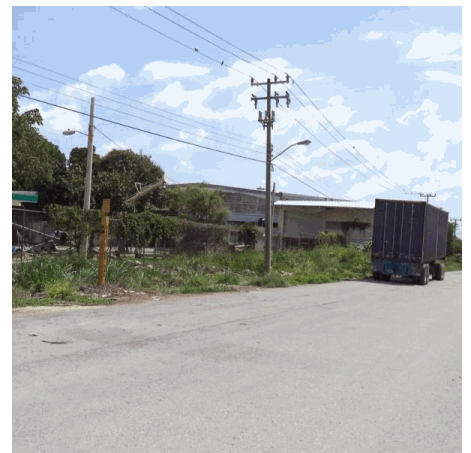
**9.- Evidencias:**

**2.- Estado de registro de válvulas:**  
en buen estado, se pintaron

TODO SE ENCUENTRA EN BUEN ESTADO.

construcción de bodega cerca del gasoducto, aun no representa afectaciones al gasoducto.
