REPORTE DE PATRULLAJE DEL GASODUCTO

SISTEMA:	Merigas Peninsular S.A. de C.V.	PERIODO:	01-Jan-2015 31-Jan-2015	REV. 0
LLENADO POR:	Emmanuel Jacob Puch Souza	FRECUENCIA:	MENSUAL	RO-002

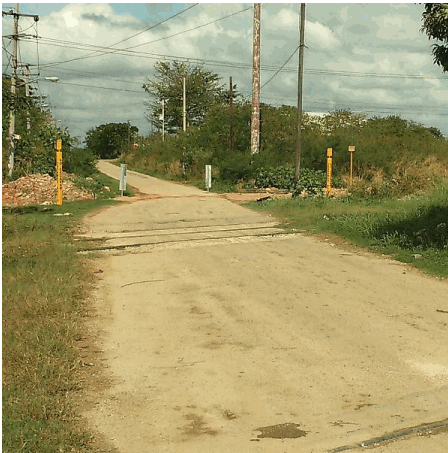
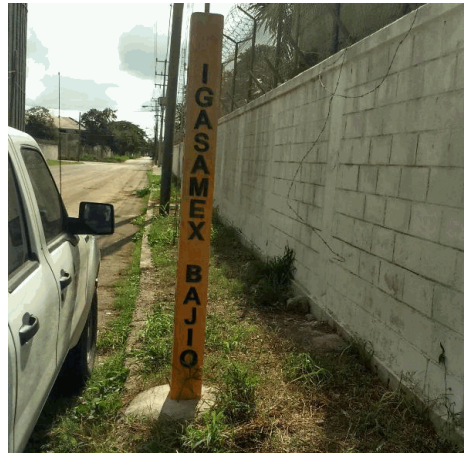
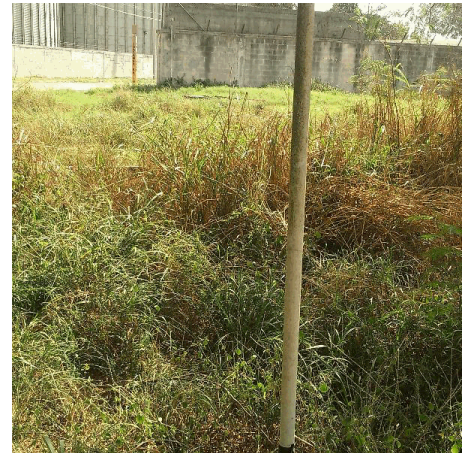
9.- Evidencias:

construccion del cliente Enerkin

escabacion para Hot tap.
