**REPORTE DE PATRULLAJE DEL GASODUCTO**

SISTEMA:	Merigas Peninsular S.A. de C.V.	PERIODO:	01-Jun-2015 30-Jun-2015	<b>REV. 0</b>
LLENADO POR:	Emmanuel Jacob Puch Souza	FRECUENCIA:	MENSUAL	<b>RO-002</b>

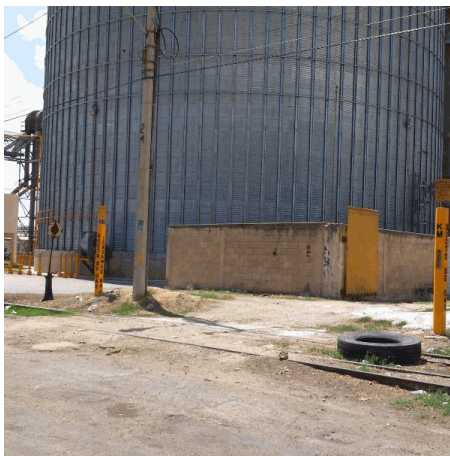
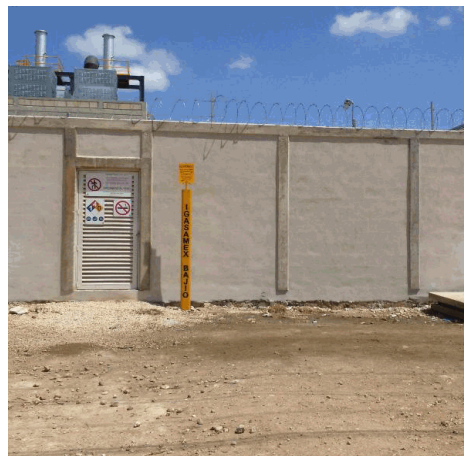
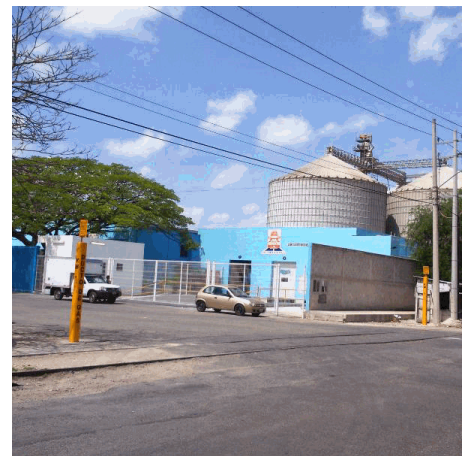
**9.- Evidencias:**

**5.- Asentamientos irregulares o construcciones nuevas:**  
 construcción de bodega cerca del gasoducto, aun no representa  
 afectaciones al gasoducto.
