**REPORTE DE PATRULLAJE DEL GASODUCTO**

SISTEMA: Merigas Peninsular S.A. de C.V. PERIODO: 01-Oct-2015 31-Oct-2015 **REV. 0**  
 LLENADO POR: Emmanuel Jacob Puch Souza FRECUENCIA: MENSUAL **RO-002**

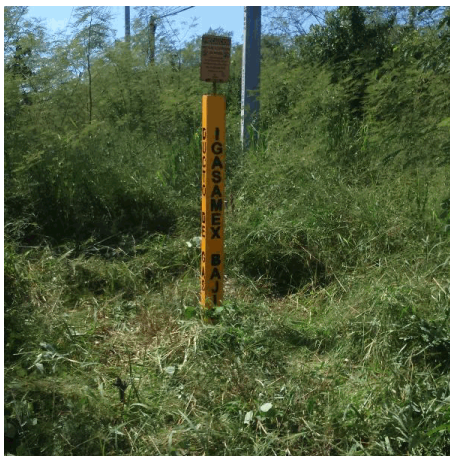
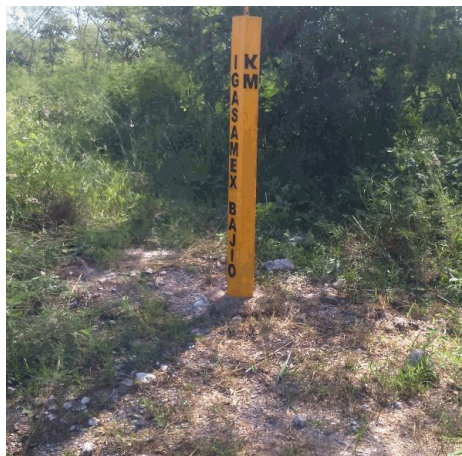
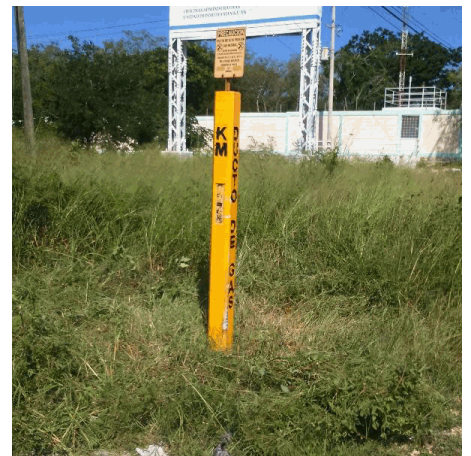
**9.- Evidencias:**

TODO SE ENCUENTRA CORRECTO
