IGASAMEX

REPORTE DE PATRULLAJE DEL GASODUCTO

SISTEMA:	Merigas Peninsular S.A. de C.V.	PERIODO:	01-Nov-2015 30-Nov-2015	REV. 0
LLENADO POR:	Emmanuel Jacob Puch Souza	FRECUENCIA:	MENSUAL	RO-002

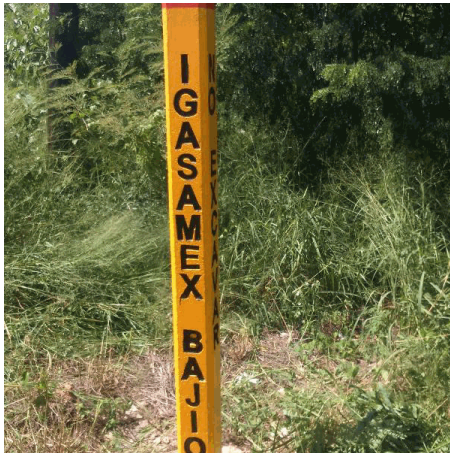
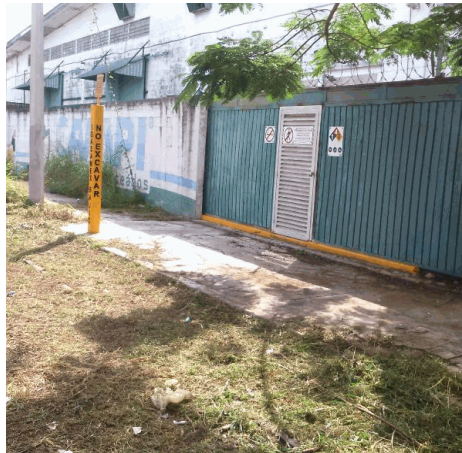
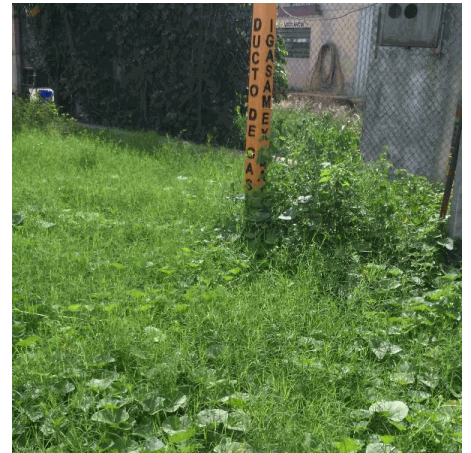
9.- Evidencias:

8.- Comentarios adicionales:
TODO SE ENCUENTRA CORRECTO
