**REPORTE DE PATRULLAJE DEL GASODUCTO**

SISTEMA: Merigas Peninsular S.A. de C.V. PERIODO: 01-Jun-2016 30-Jun-2016 **REV. 0**  
 LLENADO POR: Emmanuel Jacob Puch Souza FRECUENCIA: MENSUAL **RO-002**

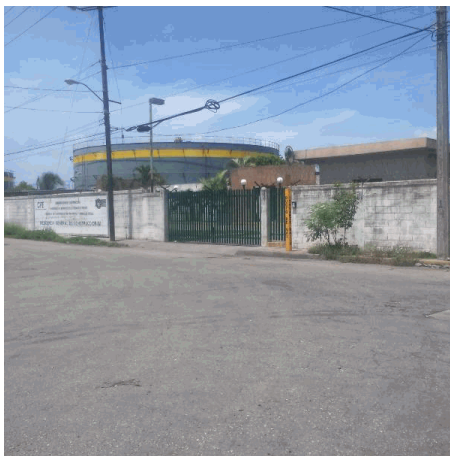
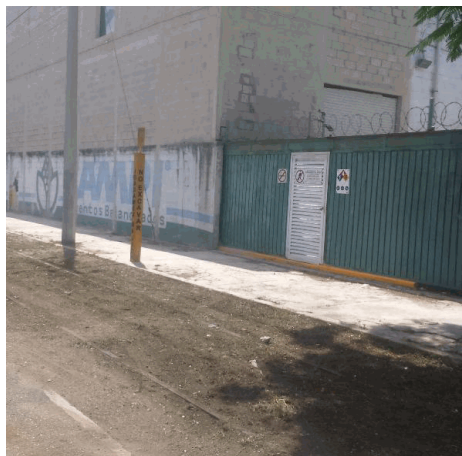
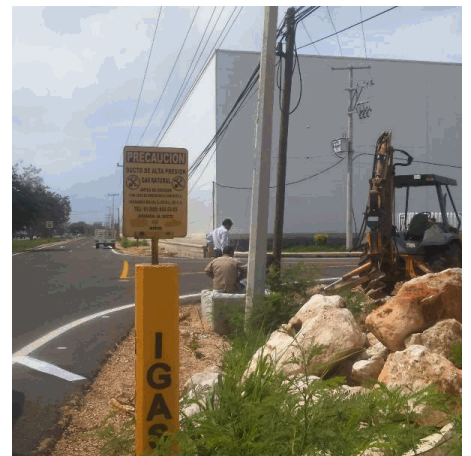
**9.- Evidencias:**

INSPECCIÓN DIARIA DEL DERECHO DE VÍA, DURANTE LOS RECORRIDOS SE ENCUENTRA MAQUINARIA TRABAJANDO, NO EXISTE AFECTACIÓN AL GASODUCTO YA QUE ESTA A ESPALDAS DEL DERECHO DE VÍA DE CFE.
