**REPORTE DE PATRULLAJE DEL GASODUCTO**

SISTEMA: Merigas Peninsular S.A. de C.V. PERIODO: 01-Mar-2014 31-Mar-2014 **REV. 0**  
 LLENADO POR: Emmanuel Jacob Puch Souza FRECUENCIA: MENSUAL **RO-002**

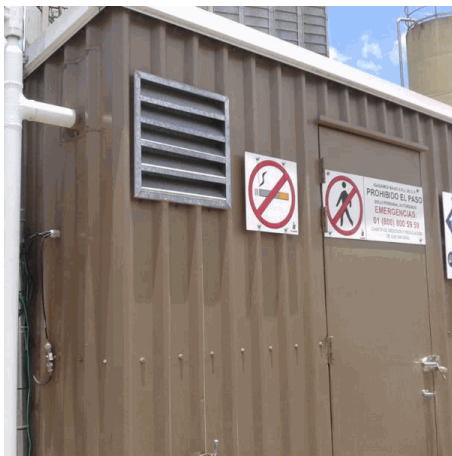
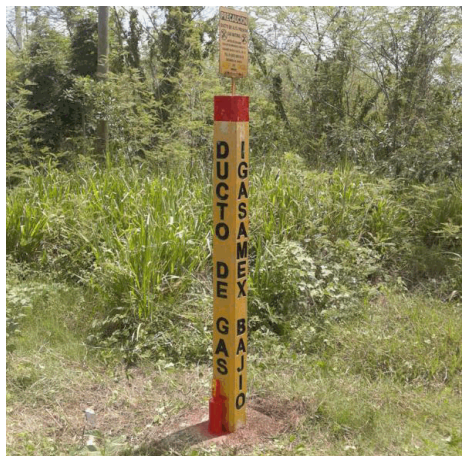
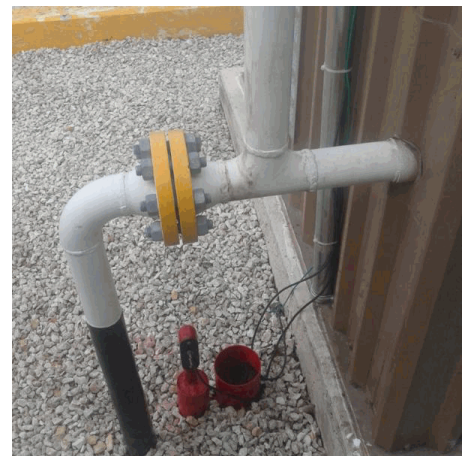
**9.- Evidencias:**

el área se encuentra en buen estado y sin afectaciones
