IGASAMEX

REPORTE DE PATRULLAJE DEL GASODUCTO

SISTEMA: Merigas Peninsular S.A. de C.V. PERIODO: 01-Apr-2014 30-Apr-2014 **REV. 0**
 LLENADO POR: Emmanuel Jacob Puch Souza FRECUENCIA: MENSUAL **RO-002**

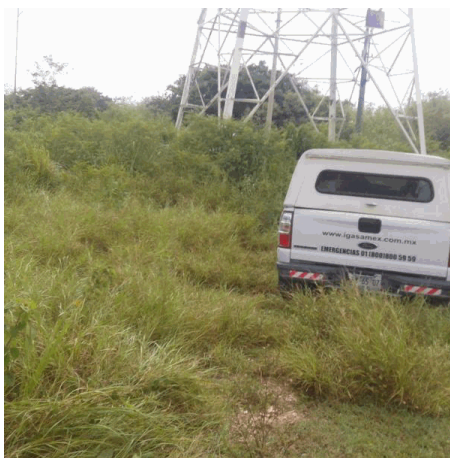
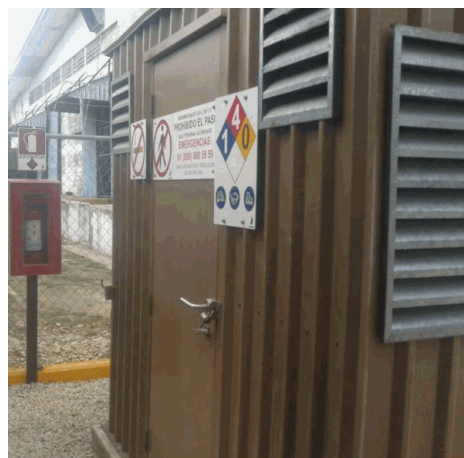
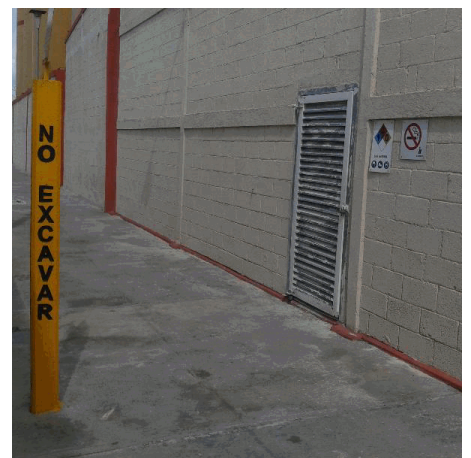
9.- Evidencias:

8.- Comentarios adicionales:
todo en orden, se encuentra el área en buen estado.
