IGASAMEX

REPORTE DE PATRULLAJE DEL GASODUCTO

| SISTEMA: | Merigas Peninsular S.A. de C.V. | PERIODO: | 01-May-2014 31-May-2014 | REV. 0 |

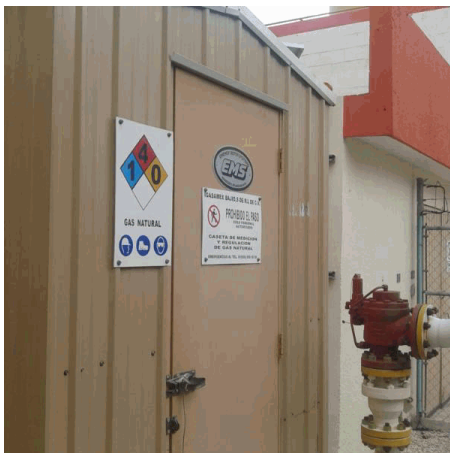
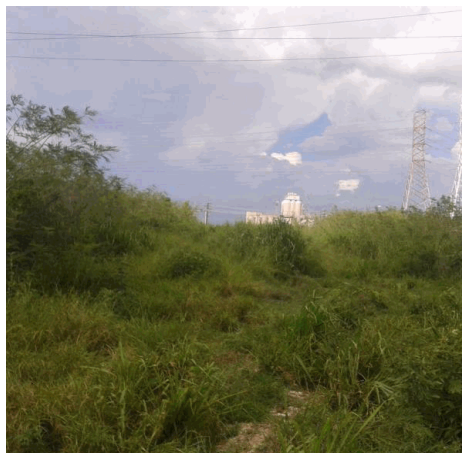
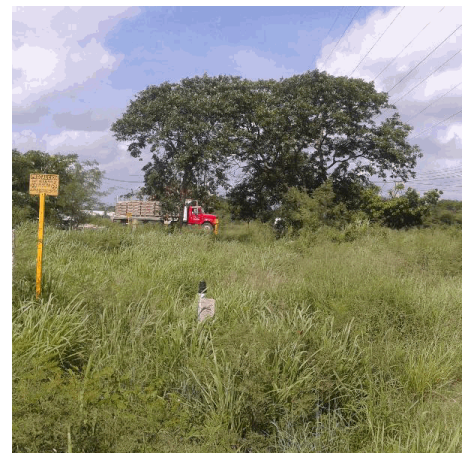
9.- Evidencias:

El área se encuentra en buen estado, los postes se señalaron para identificar los de potencial.
