REPORTE DE MANTENIMIENTO A REGULADORES DE PRESIÓN

SISTEMA:	Merigas Peninsular S.A. de C.V.	PERIODO:	01-Oct-2014 30-Sep-2015	REV. 0
LLENADO POR:	Emmanuel Jacob Puch Souza	FRECUENCIA:	ANUAL	RO-010

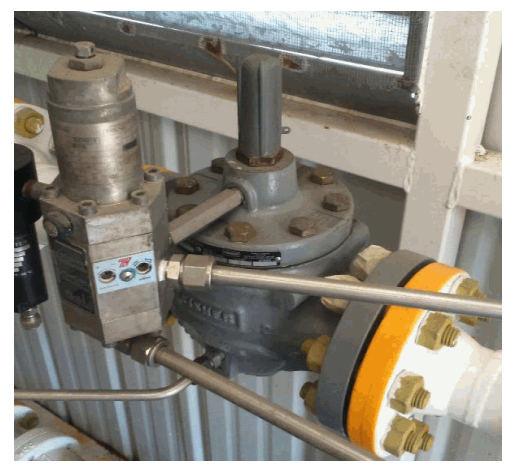
TAG: 1 **ROTEINAS Y OLEICOS (PRV50)**

Condiciones del cuerpo:
Orificios 100% Resortes BUENAS CONDICIONES

Desgaste en partes metálicas NO

Condiciones del piloto:
Desgaste en partes metálicas NO

Resortes VERDE

Verificación de:
Fugas NO Sello CORRECTO

Simulaciones de flujo CORRECTA Arranque CORRECTO

Observaciones: EL EQUIPO SE ENCUENTRA FUNCIONANDO
CORRECTAMENTE

Cambio de partes blandas del kit de refacciones: NO

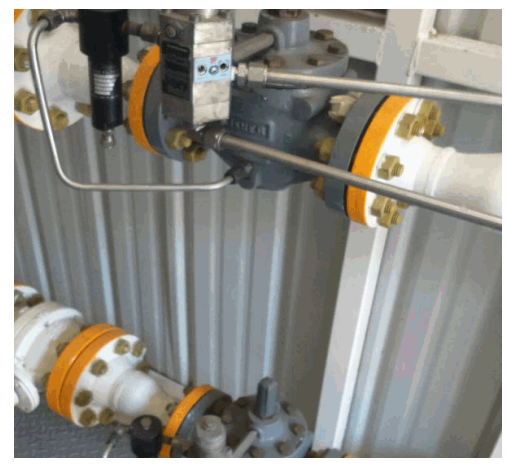
TAG: 2 **ROTEINAS Y OLEICOS (PRV50)**

Condiciones del cuerpo:
Orificios 100% Resortes EN BUEN ESTADO

Desgaste en partes metálicas NO

Condiciones del piloto:
Desgaste en partes metálicas NO

Resortes VERDE

Verificación de:
Fugas NO Sello CORRECTO

Simulaciones de flujo CORRECTA Arranque CORRECTO

Observaciones: EL EQUIPO SE ENCUENTRA EN BUEN ESTADO

Cambio de partes blandas del kit de refacciones: NO

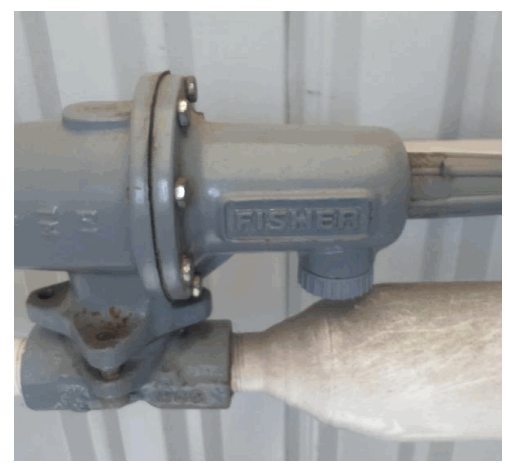
TAG: 1 ACHOCO PENINSULAR (PRV50)

Condiciones del cuerpo:
Orificios 3/8 Resortes BUENAS CONDICIONES

Desgaste en partes metálicas NO

Verificación de:
Fugas NO Sello CORRECTO

Simulaciones de flujo CORRECTA Arranque CORRECTO

Observaciones: EL EQUIPO SE ENCUENTRA FUNCIONANDO
CORRECTAMENTE

Cambio de partes blandas del kit de refacciones: SI

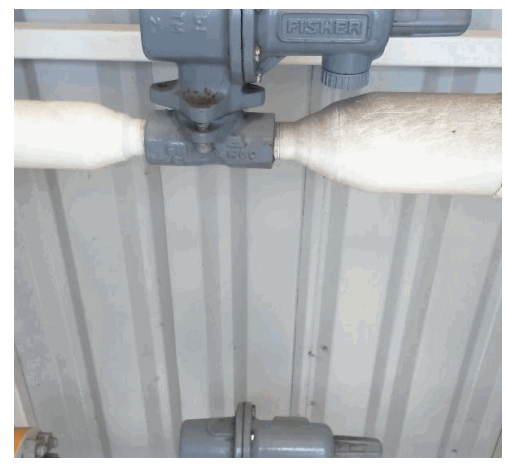
TAG: 2 ACHOCO PENINSULAR (PRV50)

Condiciones del cuerpo:
Orificios 3/8 Resortes EN BUEN ESTADO

Desgaste en partes metálicas NO

Verificación de:
Fugas NO Sello CORRECTO

Simulaciones de flujo CORRECTA Arranque CORRECTO

Observaciones: EL EQUIPO SE ENCUENTRA EN BUEN ESTADO

Cambio de partes blandas del kit de refacciones: SI

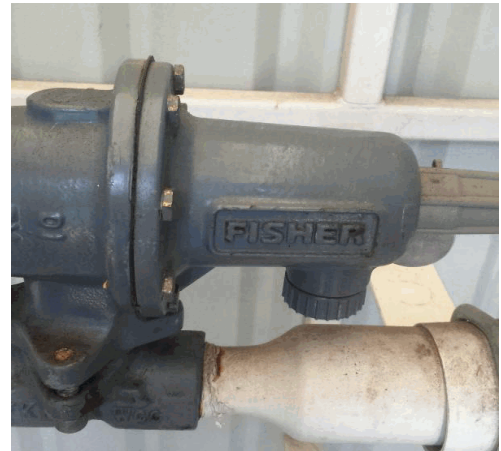
TAG: 1 CAMPI (PRV505)
Modelo: 627
Condiciones del cuerpo:
Orificios 1/4 Resortes BUENAS CONDICIONES
Desgaste en partes metálicas NO
Condiciones del piloto:
Desgaste en partes metálicas N/A
Resortes N/A
Cambio de partes blandas del kit de refacciones: SI
Verificación de:
Fugas NO Sello CORRECTO
Punto de ajuste 0 psig
Simulaciones de flujo CORRECTA Arranque CORRECTO
Observaciones: EL EQUIPO SE ENCUENTRA FUNCIONANDO
CORRECTAMENTE

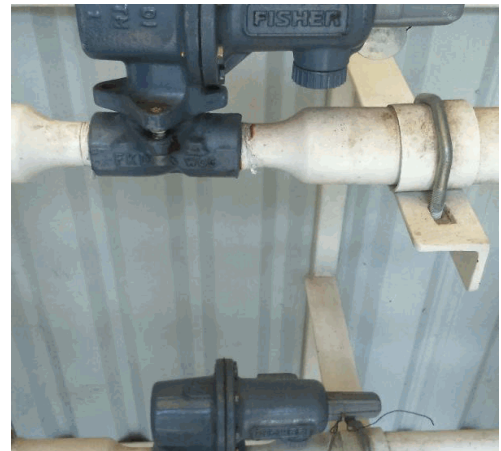
TAG: 2 CAMPI (PRV506)
Modelo: 627
Condiciones del cuerpo:
Orificios 1/4 Resortes EN BUEN ESTADO
Desgaste en partes metálicas NO
Condiciones del piloto:
Desgaste en partes metálicas N/A
Resortes N/A
Cambio de partes blandas del kit de refacciones: SI
Verificación de:
Fugas NO Sello CORRECTO
Punto de ajuste 0 psig
Simulaciones de flujo CORRECTA Arranque CORRECTO
Observaciones: EL EQUIPO SE ENCUENTRA EN BUEN ESTADO
