REPORTE DE PATRULLAJE DEL GASODUCTO

SISTEMA: Gas Natural El Chapo S.A.P.I DE C.V PERIODO: 07-Jan-2015 06-Feb-2015 REV. 0
LLENADO POR: Rolando Velazquez Ramirez FRECUENCIA: MENSUAL RO-002

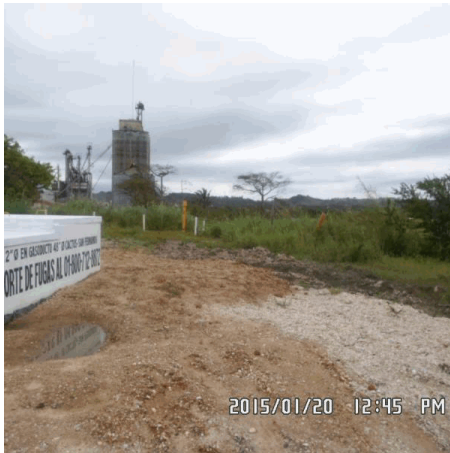
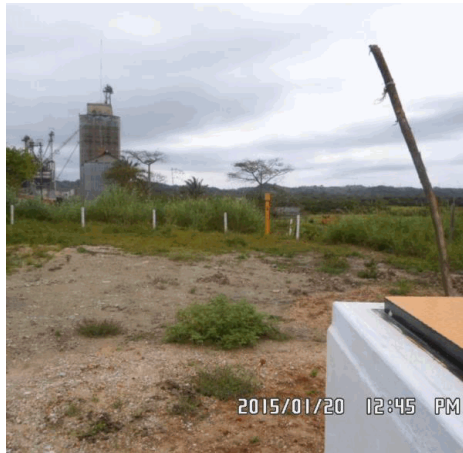
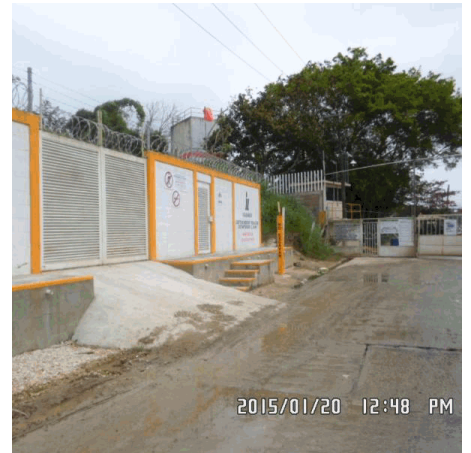
9.- Evidencias:

a) Cruces carreteros: EN BUEN ESTADO
