IGASAMEX

REPORTE DE PATRULLAJE DEL GASODUCTO

SISTEMA:	Gas Natural El Chapo S.A.P.I DE C.V	PERIODO:	07-May-2016 06-Jun-2016	REV. 0
LLENADO POR:	Rolando Velazquez Ramirez	FRECUENCIA:	MENSUAL	RO-002

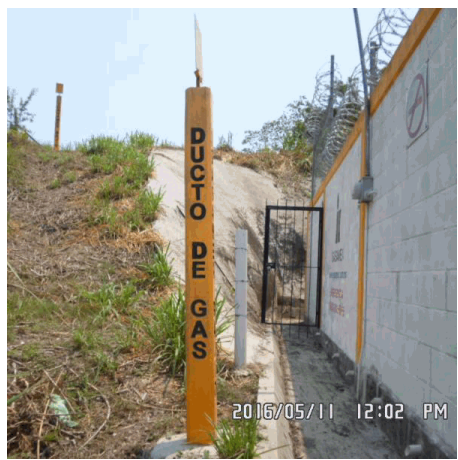
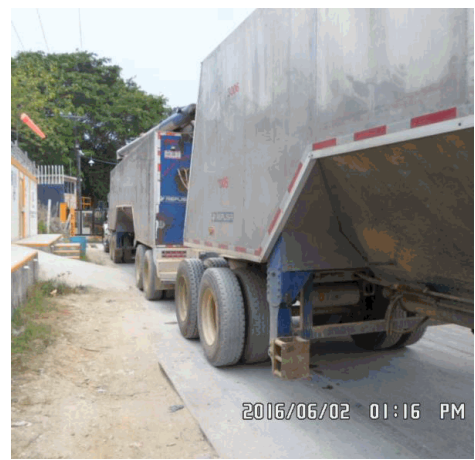
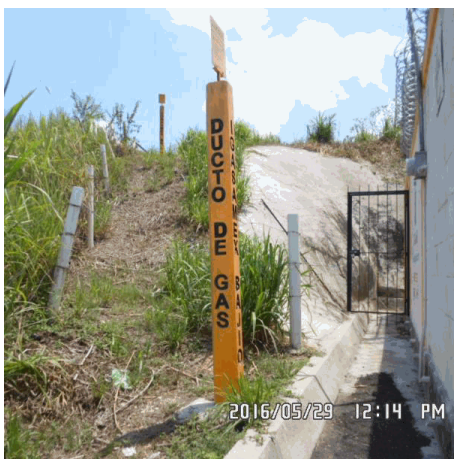
9.- Evidencias:

a) Cruces carreteros:
EN BUEN ESTADO
