REPORTE DE PATRULLAJE DEL GASODUCTO

SISTEMA: Gas Natural El Chapo S.A.P.I DE C.V PERIODO: 07-Feb-2015 06-Mar-2015 REV. 0
LLENADO POR: Rolando Velazquez Ramirez FRECUENCIA: MENSUAL RO-002

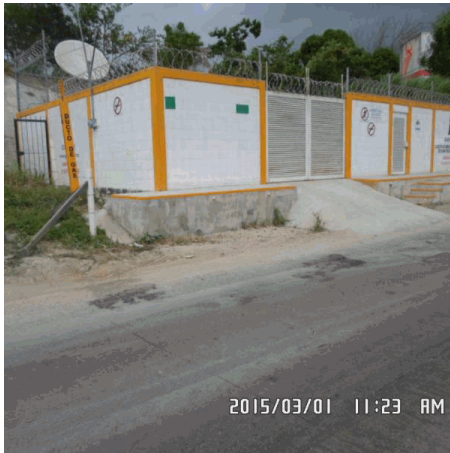
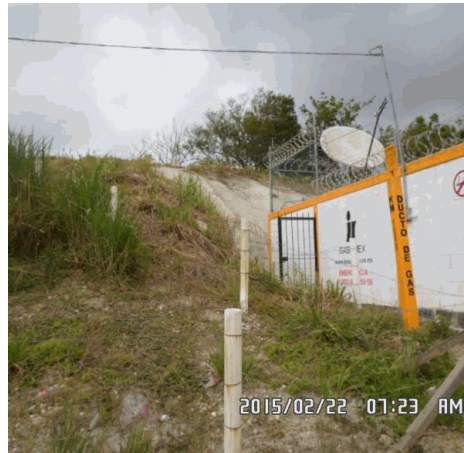
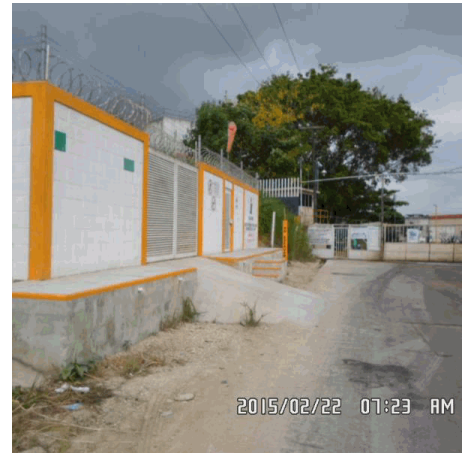
9.- Evidencias:

a) Cruces carreteros: EN BUEN ESTADO
