REPORTE DE PATRULLAJE DEL GASODUCTO

SISTEMA: Gas Natural El Chapo S.A.P.I DE C.V PERIODO: 07-Jun-2015 06-Jul-2015 REV. 0
LLENADO POR: Rolando Velazquez Ramirez FRECUENCIA: MENSUAL RO-002

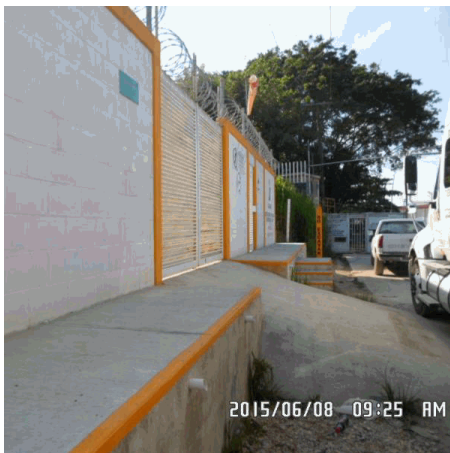
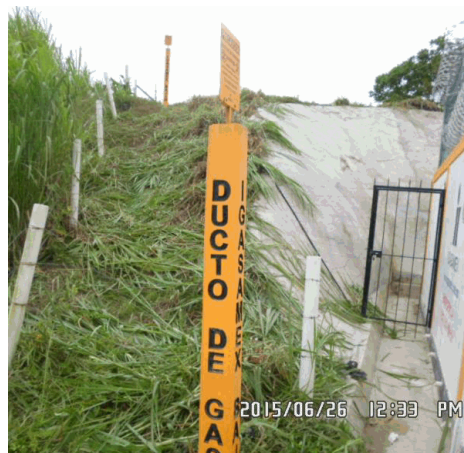
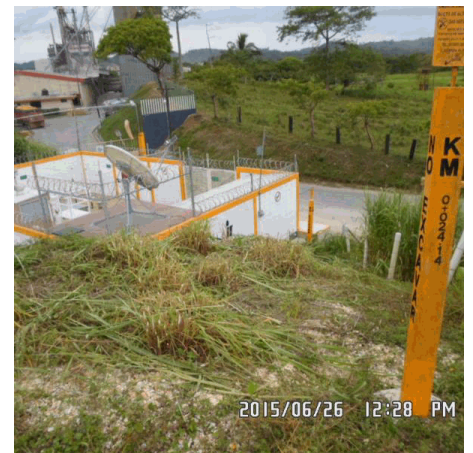
9.- Evidencias:

a) Cruces carreteros: CORRECTOS
