REPORTE DE PATRULLAJE DEL GASODUCTO

SISTEMA:	Gas Natural El Chapo S.A.P.I DE C.V	PERIODO:	07-Jul-2015 06-Aug-2015	REV. 0
LLENADO POR:	Rolando Velazquez Ramirez	FRECUENCIA:	MENSUAL	RO-002

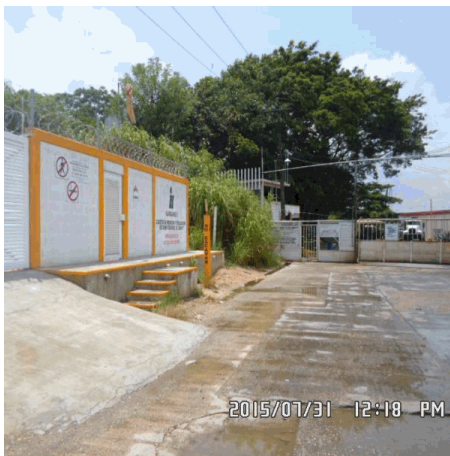
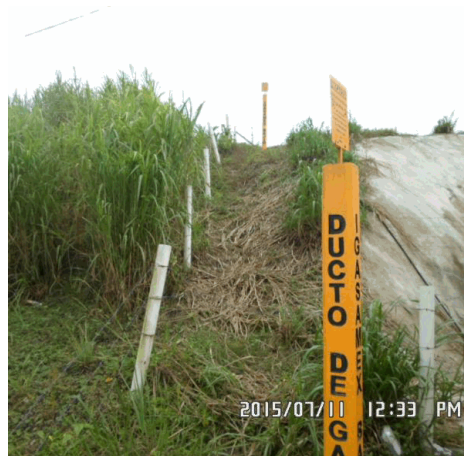
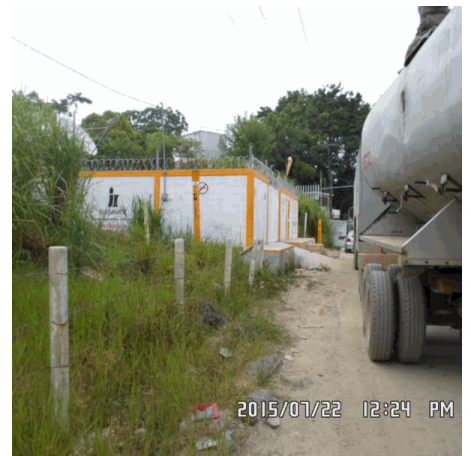
9.- Evidencias:

a) Cruces carreteros: CORRECTOS

3.- Señalización del gasoducto
a) Cantidad de postes faltantes: 0
b) Cantidad de placas faltantes: 0

7.- Indicaciones de fuga
a) Cambios de coloración del suelo: NO

b) Cambio de vegetación: NO
