REPORTE DE MANTENIMIENTO A REGULADORES DE PRESIÓN

SISTEMA:	Atotonilco El Alto Jalisco	PERIODO:	11-Oct-2014	10-Oct-2015	REV. 0
LLENADO POR:	Luis Ramon Alcaraz Herrera	FRECUENCIA:	ANUAL		RO-010

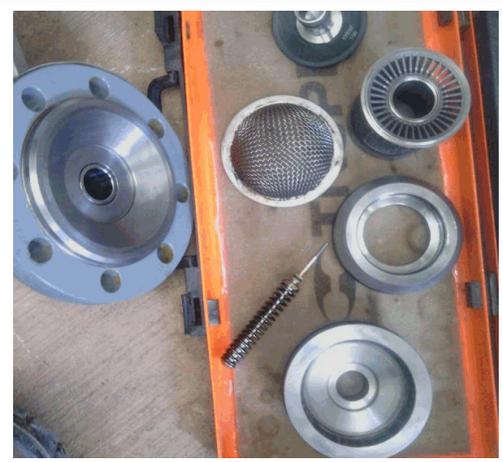
TAG: 1 **LINEA DEL MEDIDOR**

Condiciones del cuerpo:
Orificios OK Resortes OK

Desgaste en partes metálicas OK

Condiciones del piloto:
Desgaste en partes metálicas OK
Resortes OK

Verificación de:
Fugas OK Sello OK
Punto de ajuste 45 psig
Simulaciones de flujo OK Arranque OK

Observaciones: TODO BIEN

Cambio de partes blandas del kit de refacciones: SI

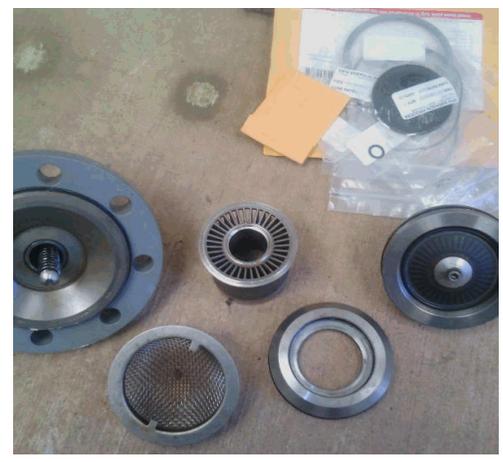
TAG: 2 **LINEA DE BAI PASS**

Condiciones del cuerpo:
Orificios OK Resortes OK

Desgaste en partes metálicas OK

Condiciones del piloto:
Desgaste en partes metálicas OK
Resortes OK

Verificación de:
Fugas OK Sello OK
Punto de ajuste 45 psig
Simulaciones de flujo OK Arranque OK

Observaciones: TODO BIEN

Cambio de partes blandas del kit de refacciones: SI

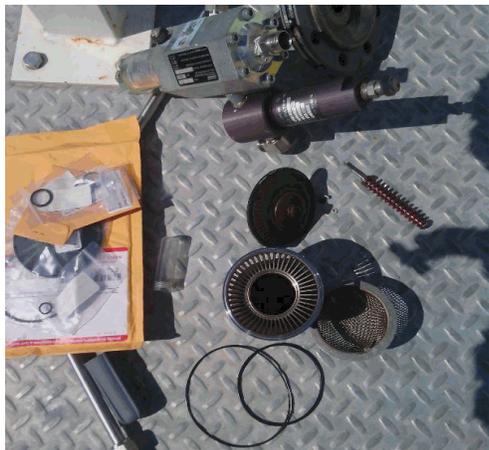
TAG: 1 LINEA 1.1

Condiciones del cuerpo:
Orificios OK Resortes OK

Desgaste en partes metálicas OK

Condiciones del piloto:
Desgaste en partes metálicas OK

Verificación de:
Fugas OK Sello OK

Punto de ajuste 560 psig

Simulaciones de flujo OK Arranque OK

Observaciones: TODO BIEN

Cambio de partes blandas del kit de refacciones: SI

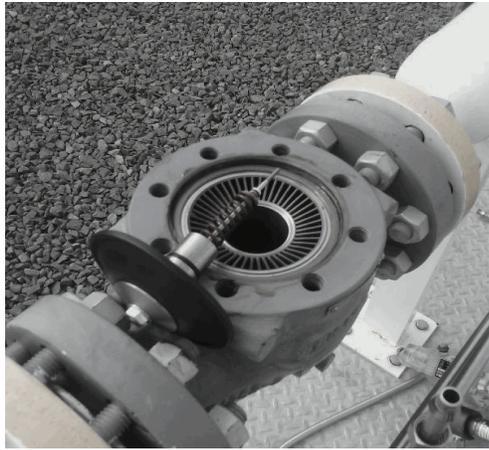
TAG: 2 LINEA 1.2

Condiciones del cuerpo:
Orificios OK Resortes OK

Desgaste en partes metálicas OK

Condiciones del piloto:
Desgaste en partes metálicas OK

Verificación de:
Fugas OK Sello OK

Punto de ajuste 285 psig

Simulaciones de flujo OK Arranque OK

Observaciones: TODO BIEN

Cambio de partes blandas del kit de refacciones: SI

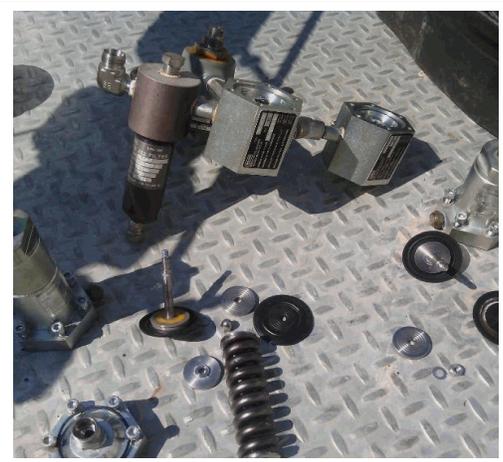
TAG: 3 LINEA 2.1

Condiciones del cuerpo:
Orificios OK Resortes OK
Desgaste en partes metálicas OK

Condiciones del piloto:
Desgaste en partes metálicas OK
Resortes OK

Verificación de:
Fugas OK Sello OK
Punto de ajuste 560 psig
Simulaciones de flujo OK Arranque OK

Observaciones: TODO BIEN

Cambio de partes blandas del kit de refacciones: SI

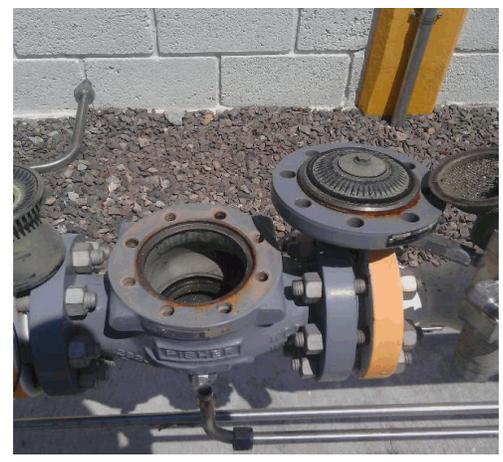
TAG: 4 LINEA 2.2

Condiciones del cuerpo:
Orificios OK Resortes OK
Desgaste en partes metálicas OK

Condiciones del piloto:
Desgaste en partes metálicas OK
Resortes OK

Verificación de:
Fugas OK Sello OK
Punto de ajuste 280 psig
Simulaciones de flujo OK Arranque OK

Observaciones: TODO BIEN

Cambio de partes blandas del kit de refacciones: SI
