REPORTE DE PATRULLAJE DEL GASODUCTO

SISTEMA:	<u>Texmegas, S. A. de C. V.</u>	PERIODO:	<u>Julio 2012</u>	REV. 0
LLENADO POR:	<u>Neftalí López</u>	FRECUENCIA:	<u>MENSUAL</u>	RO-002

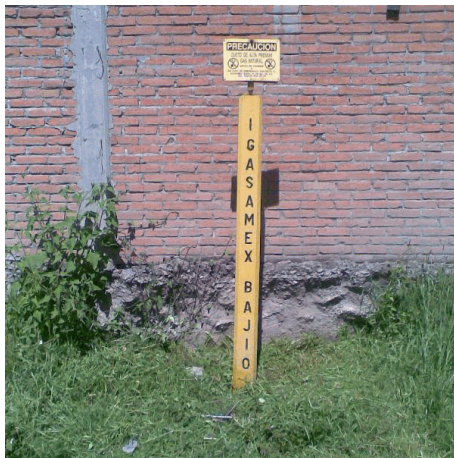
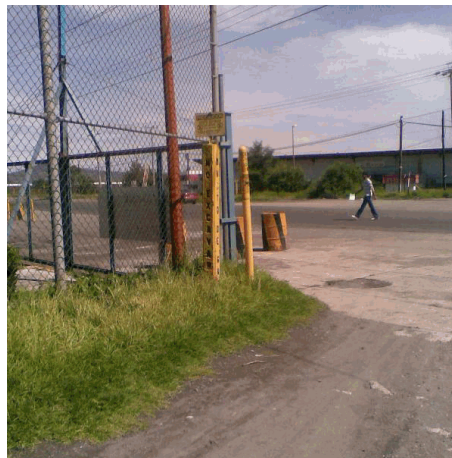
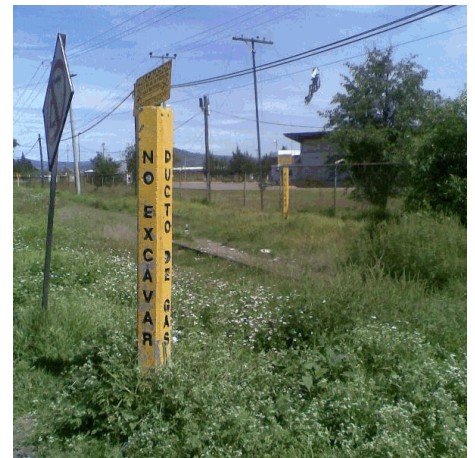
9.- Evidencias:

TODO BIEN
