REPORTE DE PATRULLAJE DEL GASODUCTO

SISTEMA:	<u>Texmegas, S. A. de C. V.</u>	PERIODO:	<u>Agosto 2012</u>	REV. 0 RO-002
LLENADO POR:	<u>Neftalí López</u>	FRECUENCIA:	<u>MENSUAL</u>

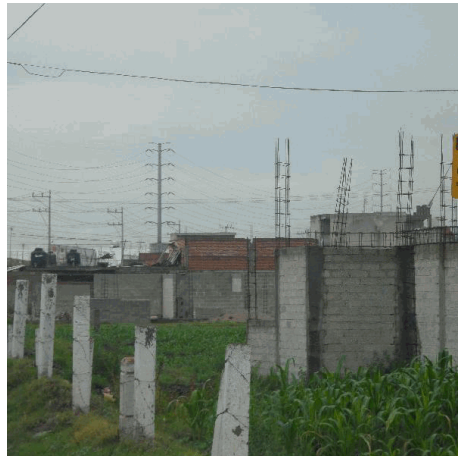
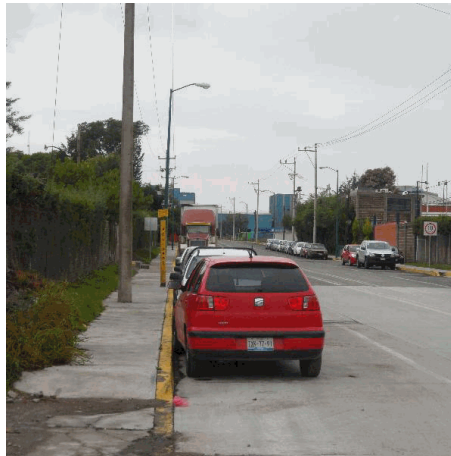
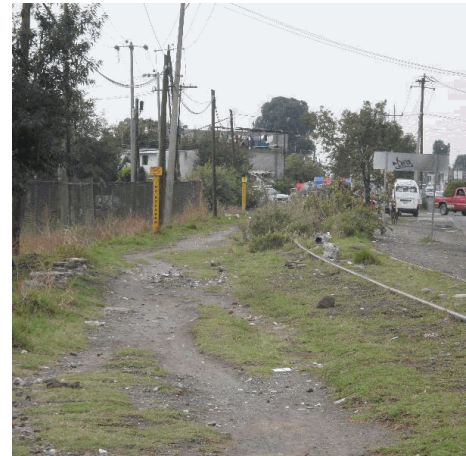
9.- Evidencias:

8.- Comentarios adicionales:
OPERANDO DE MANERA NORMAL Y SIN PROBLEMAS
