REPORTE DE PATRULLAJE DEL GASODUCTO

SISTEMA:	Texmegas, S. A. de C. V.	PERIODO:	10-Oct-2012 10-Nov-2012	REV. 0
LLENADO POR:		FRECUENCIA:	MENSUAL	RO-002

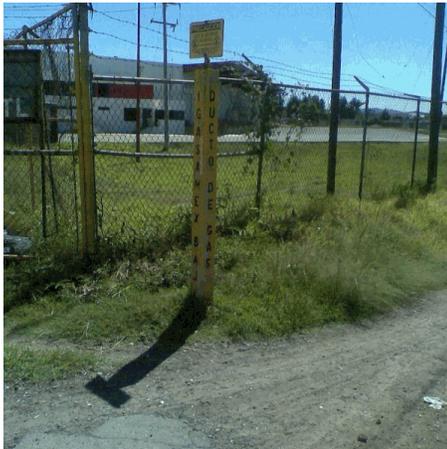
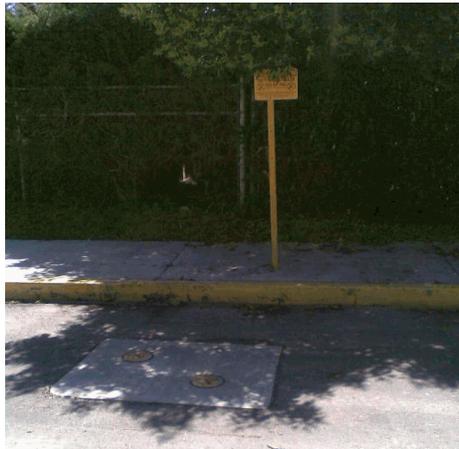
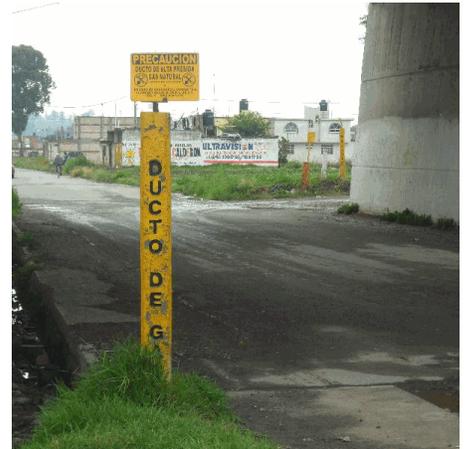
9.- Evidencias:

8.- Comentarios adicionales:
TODO BIEN SIN NOVEDAD ALGUNA
