IGASAMEX

REPORTE DE PATRULLAJE DEL GASODUCTO

SISTEMA:	Texmegas, S. A. de C. V.	PERIODO:	09-Jan-2013 09-Feb-2013	REV. 0
LLENADO POR:		FRECUENCIA:	MENSUAL	RO-002

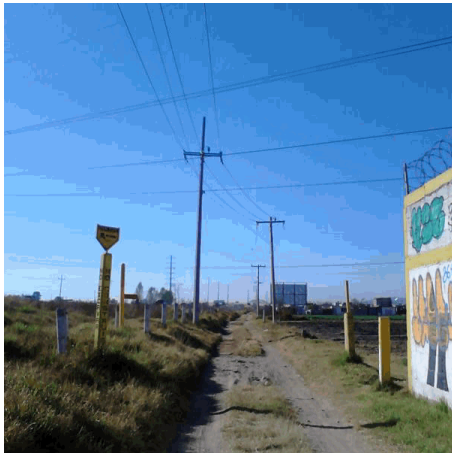
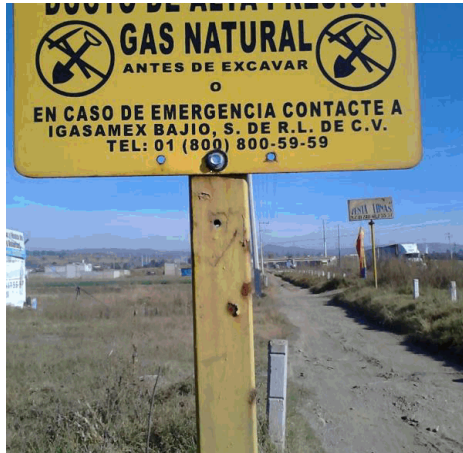
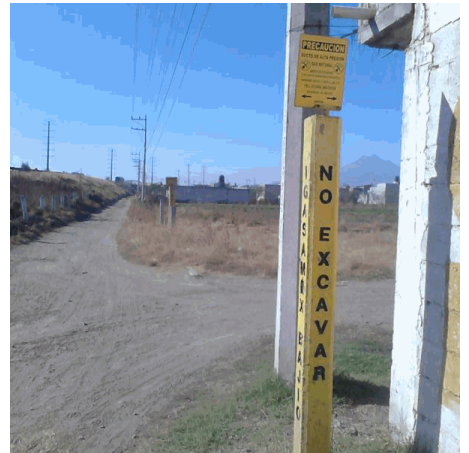
9.- Evidencias:

8.- Comentarios adicionales:
TODO DE ACUERDO AL MANUAL DE O&M Y SIN PROBLEMAS PARA UNA OPERACION CORRECTA
