REPORTE DE PATRULLAJE DEL GASODUCTO

SISTEMA: Texmegas, S. A. de C. V. PERIODO: Enero 2013 REV. 0
 LLENADO POR: Neftalí López FRECUENCIA: MENSUAL RO-002

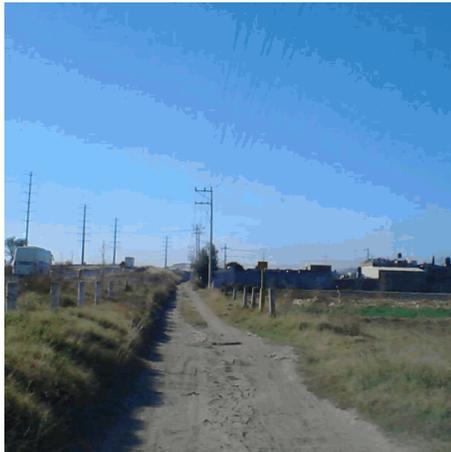
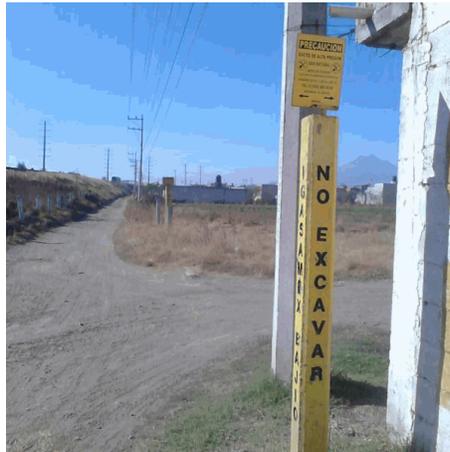
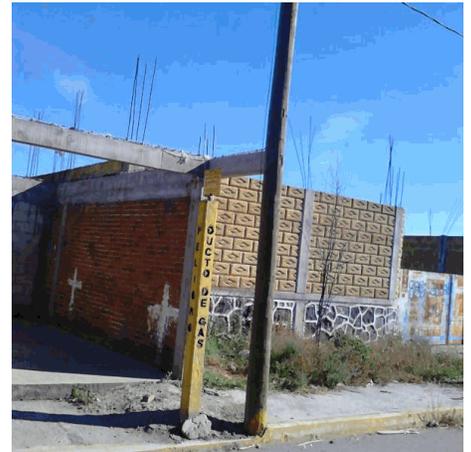
9.- Evidencias:

3.- Señalización del gasoducto
 a) Cantidad de postes faltantes: 1
 b) Cantidad de placas faltantes: 0

8.- Comentarios adicionales:
SE ENCONTRO UN POSTE DAÑADO EL DIA 15 DE ENERO Y SE VUELVE
