REPORTE DE PATRULLAJE DEL GASODUCTO

SISTEMA:	Texmegas, S. A. de C. V.	PERIODO:	26-Feb-2013 25-Mar-2013	REV. 0
LLENADO POR:	Edgar Fernández	FRECUENCIA:	MENSUAL	RO-002

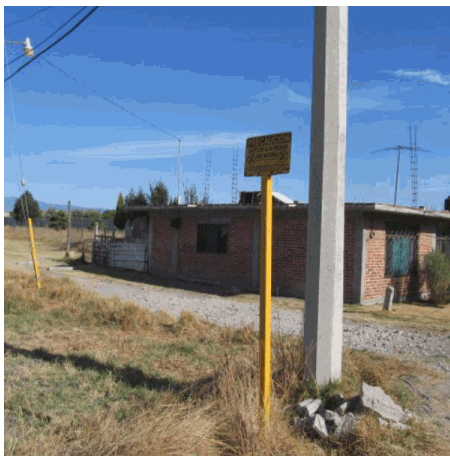
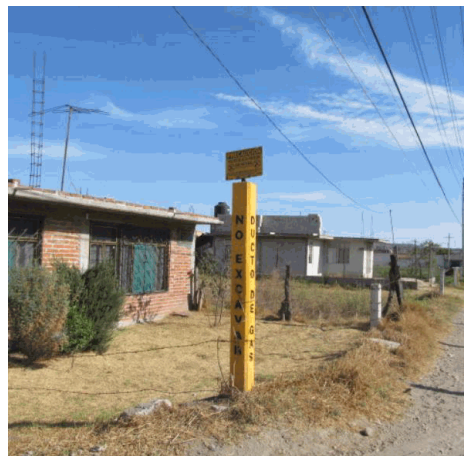
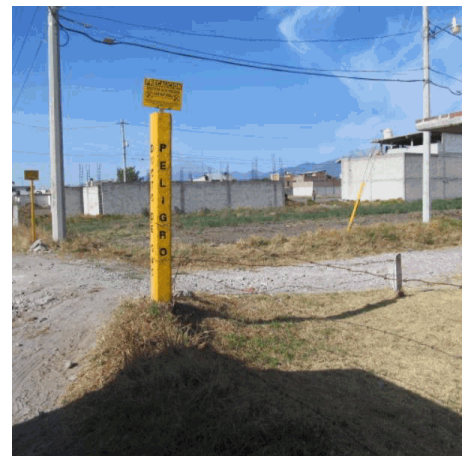
9.- Evidencias:

TODO OK Y SIN PROBLEMAS PARA UNA CORRECTA OPERACION
