**REPORTE DE PATRULLAJE DEL GASODUCTO**

SISTEMA:	Texmegas, S. A. de C. V.	PERIODO:	26-Apr-2013 25-May-2013	<b>REV. 0</b>
LLENADO POR:	Edgar Fernández	FRECUENCIA:	MENSUAL	<b>RO-002</b>

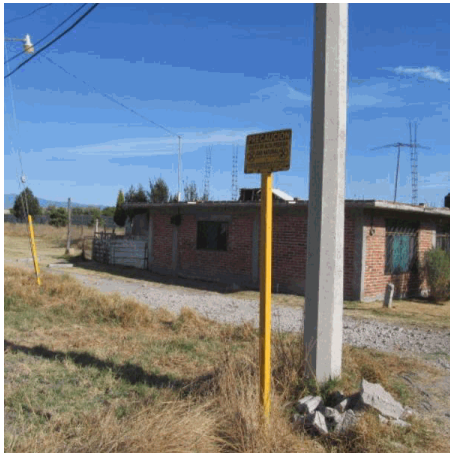
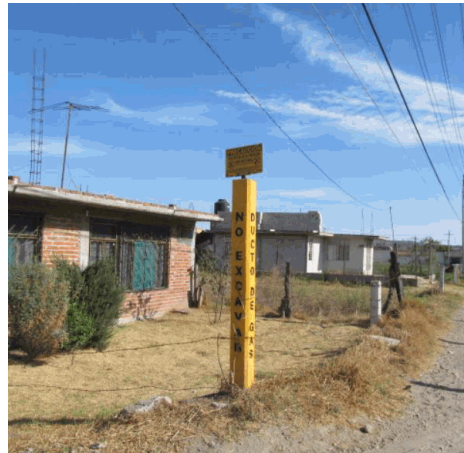
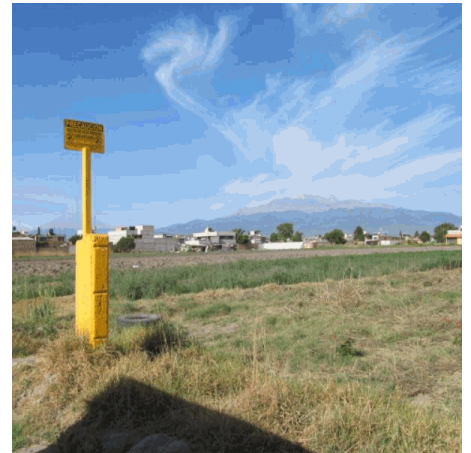
**9.- Evidencias:**

**8.- Comentarios adicionales:**  
Todo se encontro en condiciones normales.
