IGASAMEX

REPORTE DE PATRULLAJE DEL GASODUCTO

SISTEMA:	Texmegas, S. A. de C. V.	PERIODO:	26-Sep-2013 25-Oct-2013	REV. 0
LLENADO POR:	Edgar Fernández	FRECUENCIA:	MENSUAL	RO-002

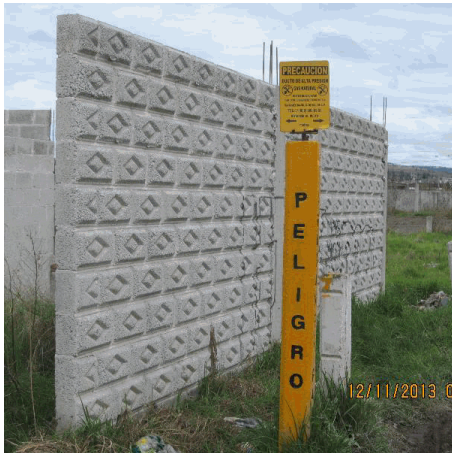
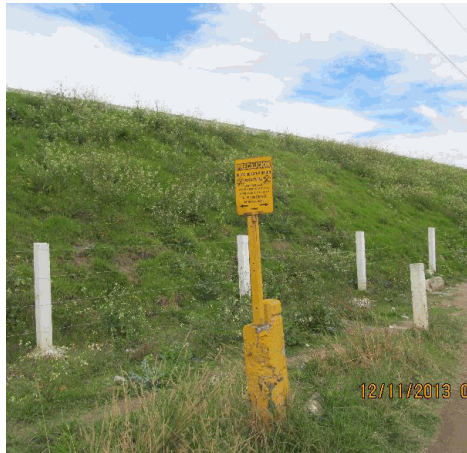
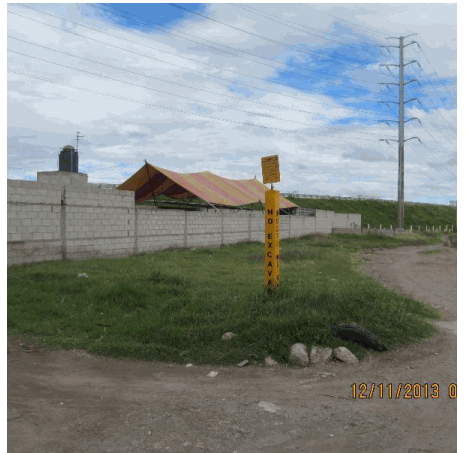
9.- Evidencias:

8.- Comentarios adicionales:
Todo se encontro en buen estado.
