IGASAMEX

REPORTE DE PATRULLAJE DEL GASODUCTO

SISTEMA:	Texmegas, S. A. de C. V.	PERIODO:	26-Oct-2013 25-Nov-2013	REV. 0
LLENADO POR:	Edgar Fernández	FRECUENCIA:	MENSUAL	RO-002

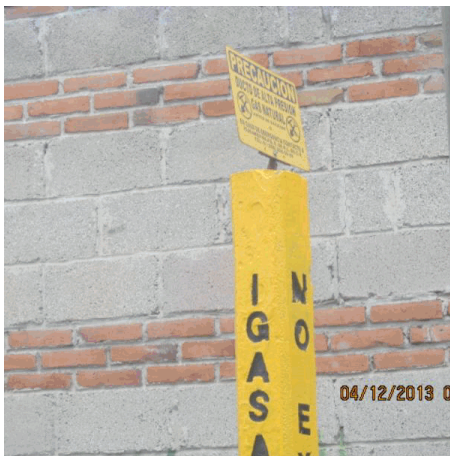
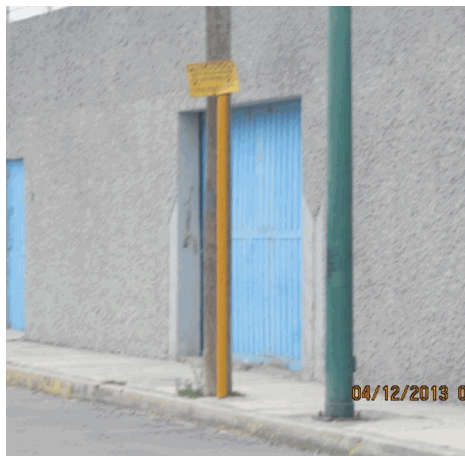
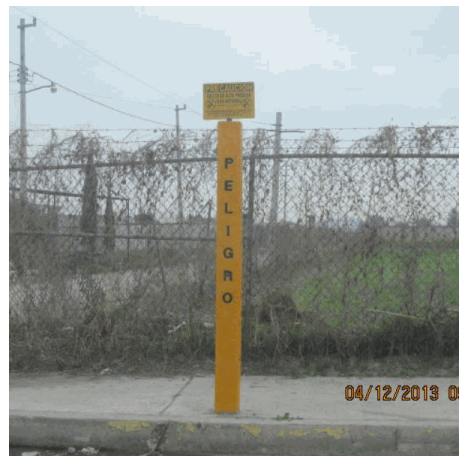
9.- Evidencias:

8.- Comentarios adicionales:
Todo se encontro en buen estado.
