REPORTE DE PATRULLAJE DEL GASODUCTO

SISTEMA: Texmegas, S. A. de C. V. PERIODO: 26-Feb-2014 25-Mar-2014 REV. 0
LLENADO POR: Edgar Fernández FRECUENCIA: MENSUAL RO-002

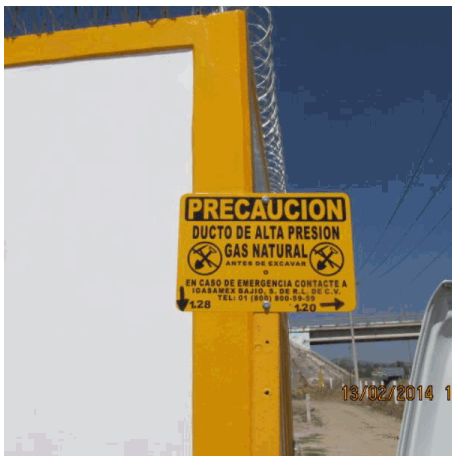
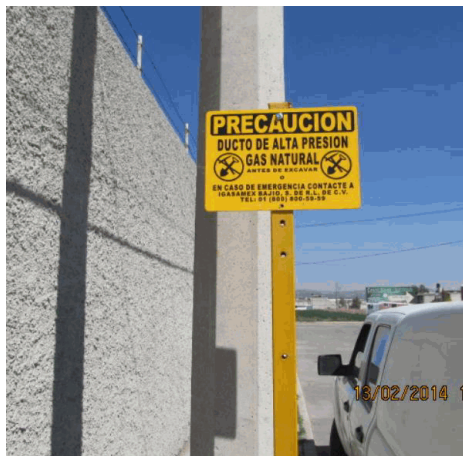
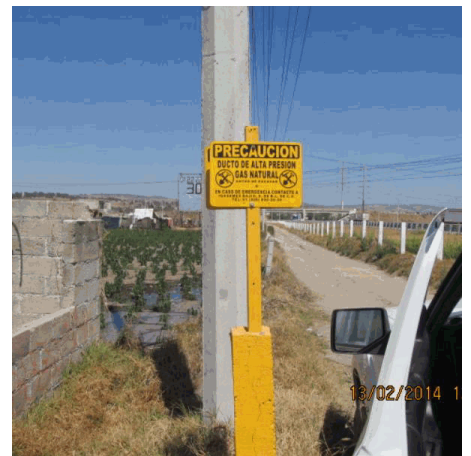
9.- Evidencias:

No se detectaron anomalías durante el recorrido.
