IGASAMEX

REPORTE DE PATRULLAJE DEL GASODUCTO

SISTEMA:	Texmegas, S. A. de C. V.	PERIODO:	26-May-2014 25-Jun-2014	REV. 0
LLENADO POR:	Edgar Fernández	FRECUENCIA:	MENSUAL	RO-002

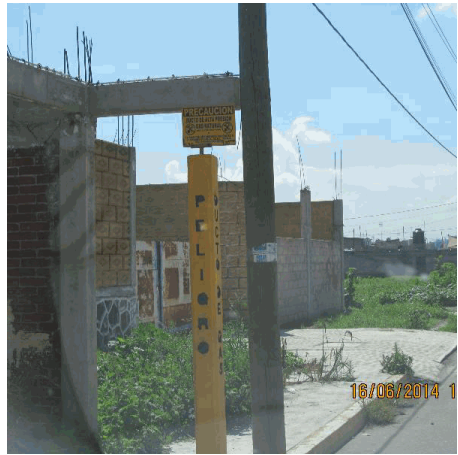
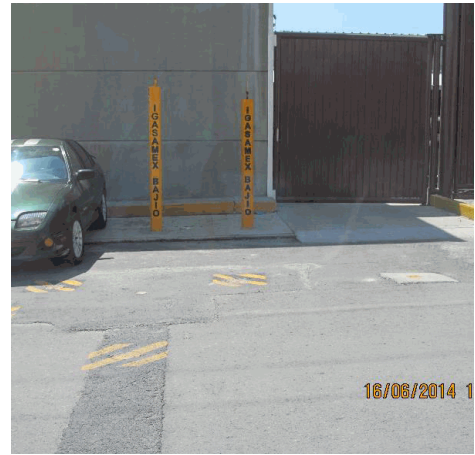
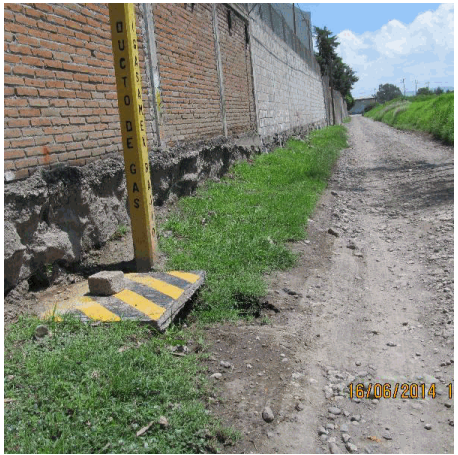
9.- Evidencias:

4.- Cantidad de tomas de potencial faltantes: 1
