**REPORTE DE PATRULLAJE DEL GASODUCTO**

SISTEMA:	Texmegas, S. A. de C. V.	PERIODO:	26-Aug-2015 25-Sep-2015	<b>REV. 0</b>
LLENADO POR:	Pablo Barba Perez	FRECUENCIA:	MENSUAL	<b>RO-002</b>

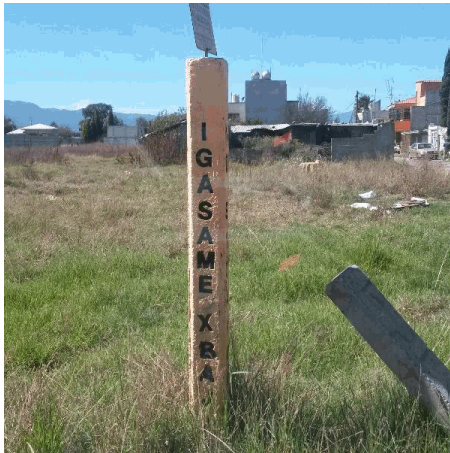
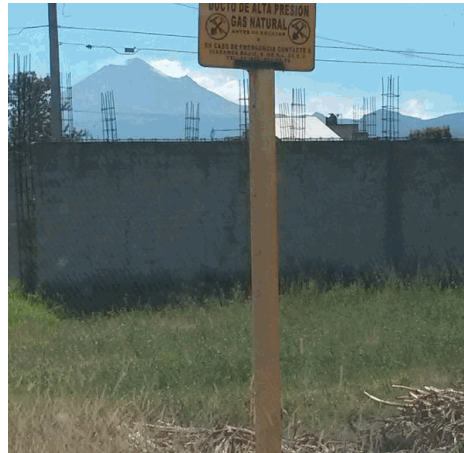
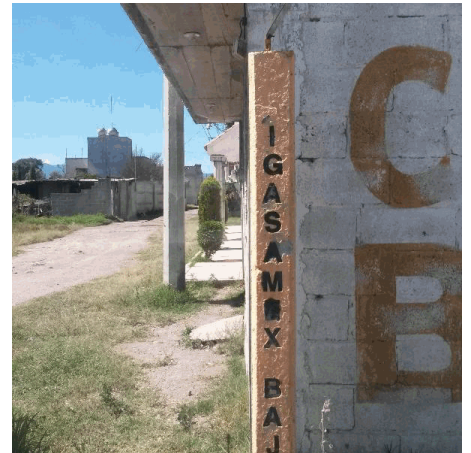
**9.- Evidencias:**

**8.- Comentarios adicionales:**  
Se realizan recorridos diarios, en DDV y no se encuentra nada anormal.
