REPORTE DE PATRULLAJE DEL GASODUCTO

SISTEMA:	<u>GAS INDUSTRIAL DEL SURESTE S.A.P.I.</u>	PERIODO:	<u>05-May-2016 04-Jun-2016</u>	REV. 0
LLENADO POR:	<u>Armando Ismael Chan Martinez</u>	FRECUENCIA:	<u>MENSUAL</u>	RO-002

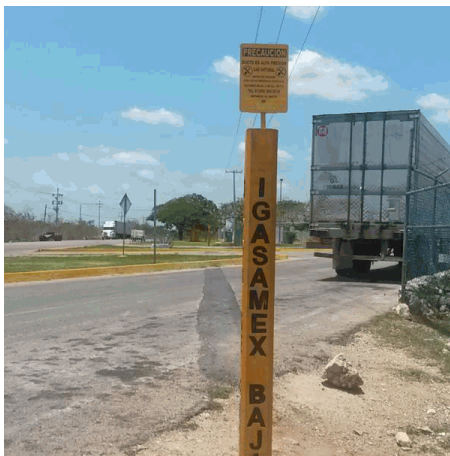
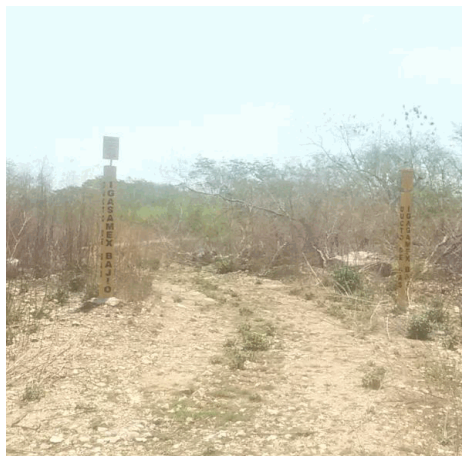
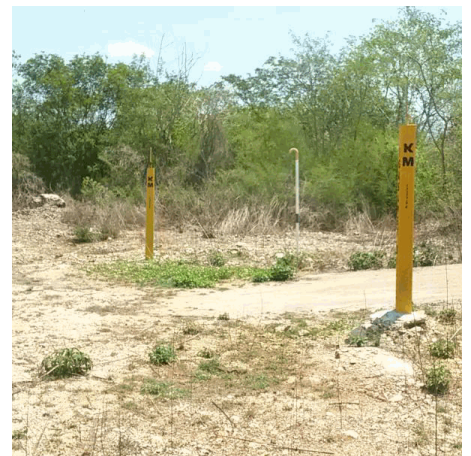
9.- Evidencias:

Se realizan recorridos todos los días y todo en orden.
