IGASAMEX

REPORTE DE PATRULLAJE DEL GASODUCTO

SISTEMA:	<u>GAS INDUSTRIAL DEL SURESTE S.A.P.I.</u>	PERIODO:	<u>05-Oct-2015</u> <u>04-Nov-2015</u>	REV. 0
LLENADO POR:	<u>Armando Ismael Chan Martinez</u>	FRECUENCIA:	<u>MENSUAL</u>	RO-002

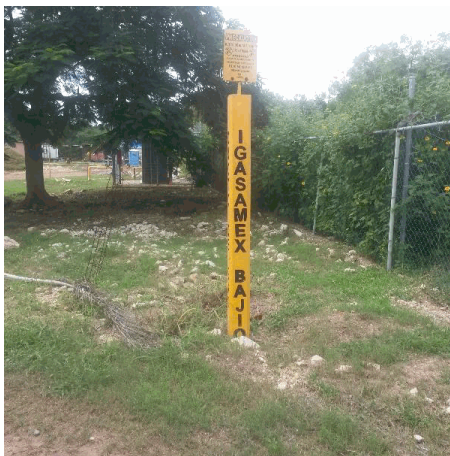
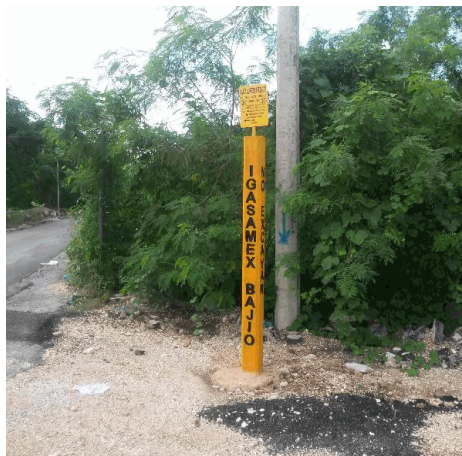
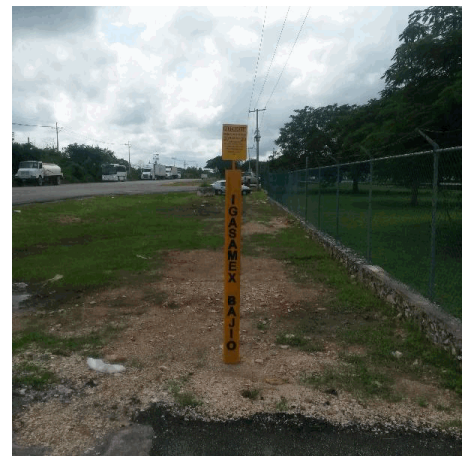
9.- Evidencias:

Todo en orden
