**REPORTE DE PATRULLAJE DEL GASODUCTO**

SISTEMA:	<u>Celulosa de Fibras Mexicana, S. A. de C. V.</u>	PERIODO:	<u>Julio 2012</u>	REV. 0 RO-002
LLENADO POR:	<u>José Antonio Mota</u>	FRECUENCIA:	<u>MENSUAL</u>

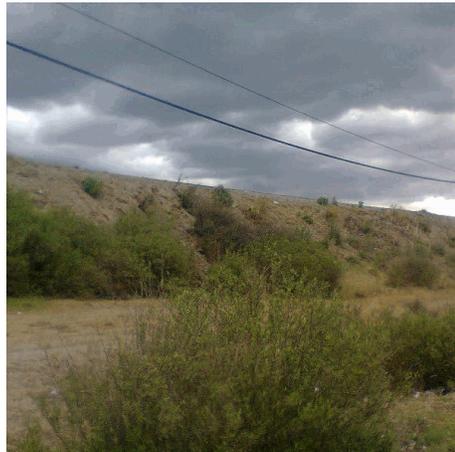
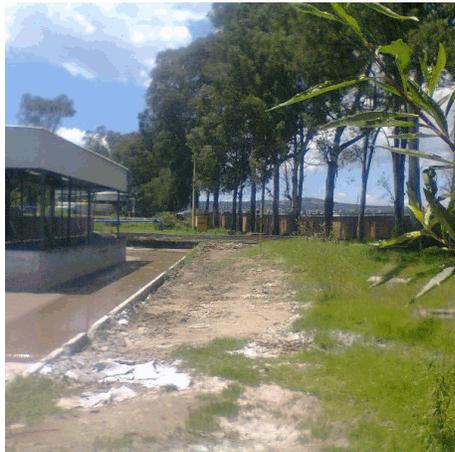
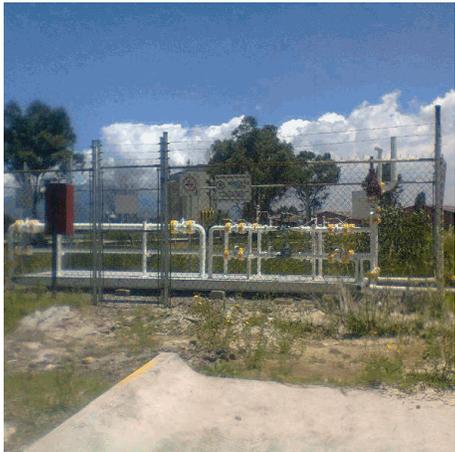
**9.- Evidencias:**

a) Cruces carreteros:  
En buenas condiciones y visibles

b) Cruces de ferrocarril:  
Correcto y en buen estado

**8.- Comentarios adicionales:**  
Ningún comentario, ya que el patrullaje se realiza cotidianamente.
