REPORTE DE PATRULLAJE DEL GASODUCTO

SISTEMA:	<u>Celulosa de Fibras Mexicana, S. A. de C. V.</u>	PERIODO:	<u>Agosto 2012</u>	REV. 0
LLENADO POR:	<u>José Antonio Mota</u>	FRECUENCIA:	<u>MENSUAL</u>	RO-002

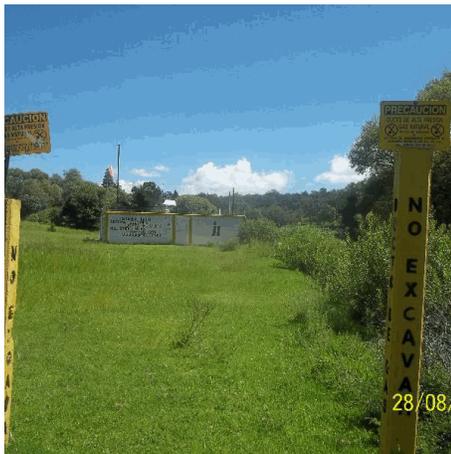
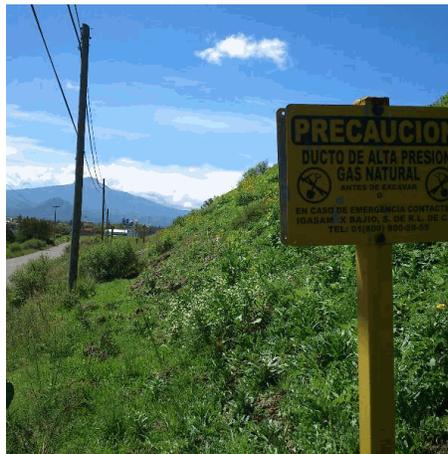
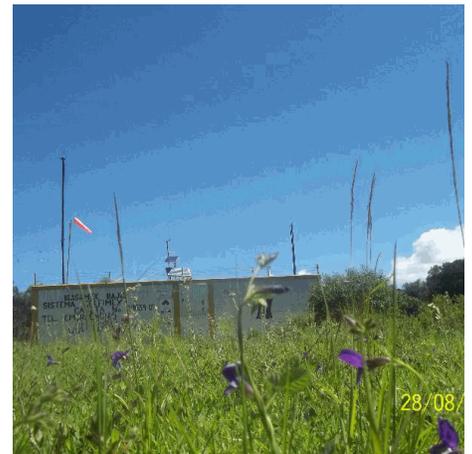
9.- Evidencias:

El patrullaje se realizo sin ningún cambio al sistema, y se encuentra el gasoducto operando en perfectas condiciones.
