REPORTE DE PATRULLAJE DEL GASODUCTO

SISTEMA:	<u>Celulosa de Fibras Mexicana, S. A. de C. V.</u>	PERIODO:	<u>Noviembre 2012</u>	REV. 0
LLENADO POR:	<u>José Antonio Mota</u>	FRECUENCIA:	<u>MENSUAL</u>	RO-002

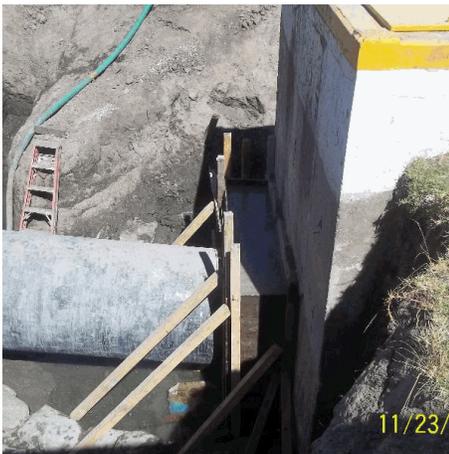
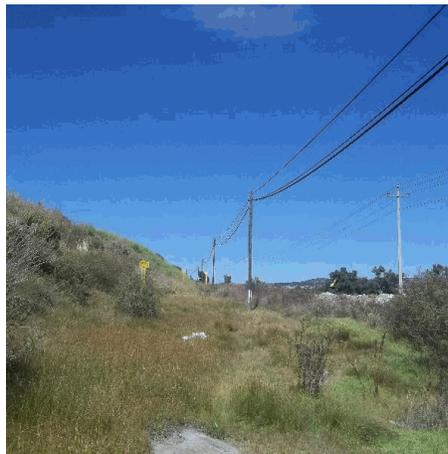
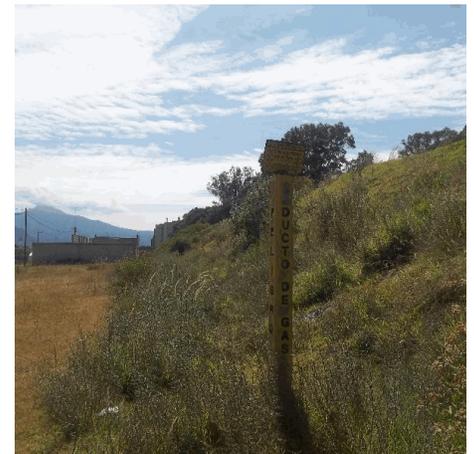
9.- Evidencias:

- a) Cantidad de postes faltantes: 1
- b) Cantidad de placas faltantes: 0

4.- Cantidad de tomas de potencial faltantes: 1

Los trabajos por parte de PGPB Mantenimiento en el registro de la válvula troncal, están terminando
