**REPORTE DE PATRULLAJE DEL GASODUCTO**

SISTEMA:	<u>Celulosa de Fibras Mexicana, S. A. de C. V.</u>	PERIODO:	<u>Diciembre 2012</u>	REV. 0
LLENADO POR:	<u>José Antonio Mota</u>	FRECUENCIA:	<u>MENSUAL</u>	RO-002

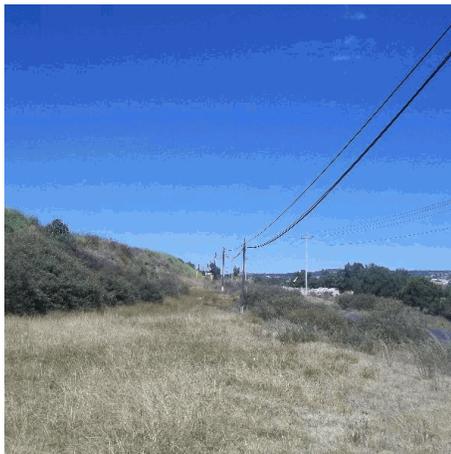
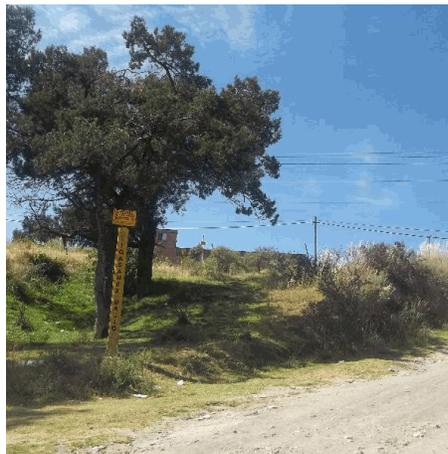
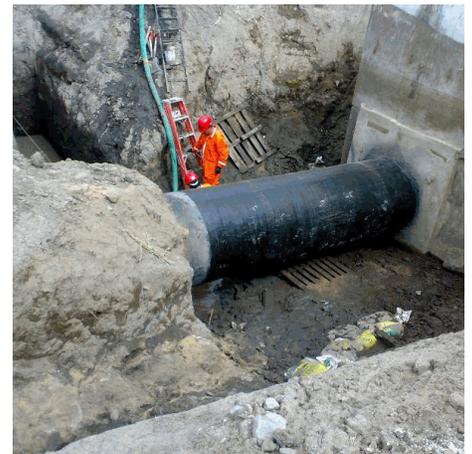
**9.- Evidencias:**

**8.- Comentarios adicionales:**  
Se terminaron los trabajos de mantenimiento PGPB en el registro de la válvula troncal.
