REPORTE DE PATRULLAJE DEL GASODUCTO

SISTEMA:	<u>Celulosa de Fibras Mexicana, S. A. de C. V.</u>	PERIODO:	<u>Febrero 2013</u>	REV. 0
LLENADO POR:	<u>José Antonio Mota</u>	FRECUENCIA:	<u>MENSUAL</u>	RO-002

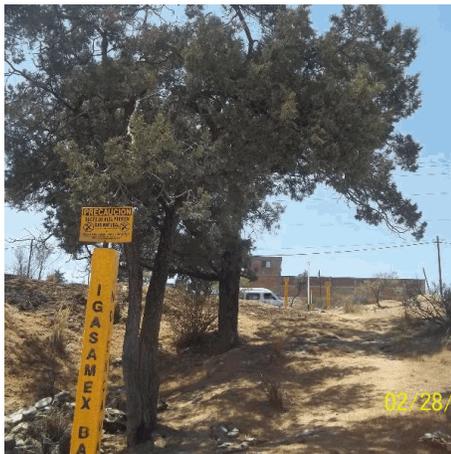
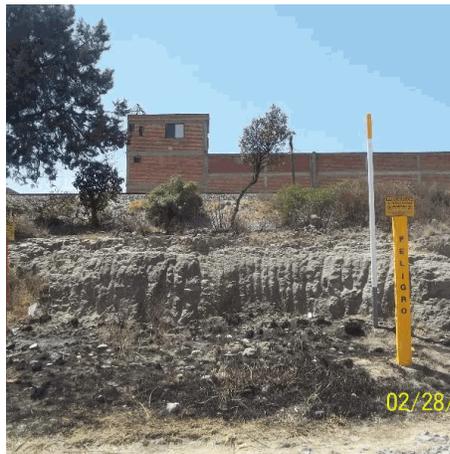
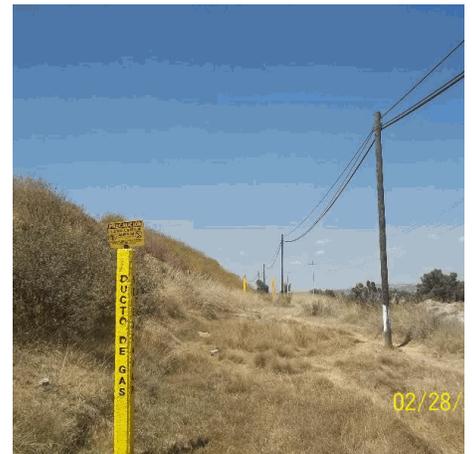
9.- Evidencias:

a) Cruces carreteros: En buenas condiciones

b) Cruces de ferrocarril: En buen estado

a) Cantidad de postes faltantes: 25
