REPORTE DE PATRULLAJE DEL GASODUCTO

SISTEMA:	<u>Celulosa de Fibras Mexicana, S. A. de C. V.</u>	PERIODO:	<u>Marzo 2013</u>	REV. 0
LLENADO POR:	<u>José Antonio Mota</u>	FRECUENCIA:	<u>MENSUAL</u>	RO-002

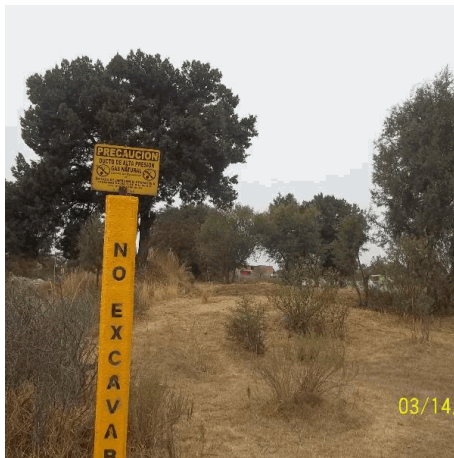
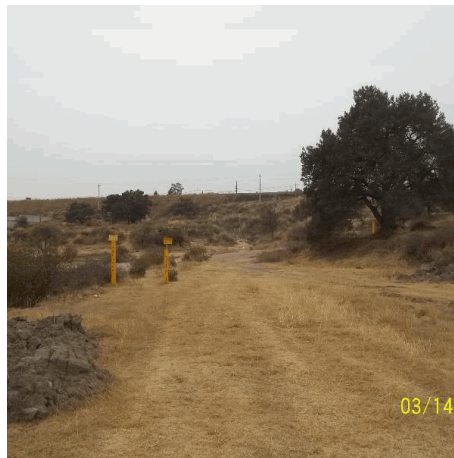
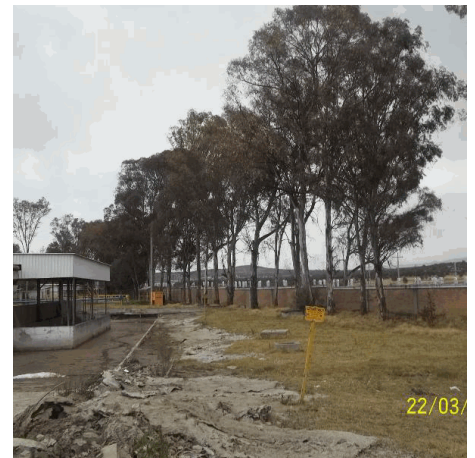
9.- Evidencias:

8.- Comentarios adicionales:
El patrullaje se realiza cotidianamente, y no se a observado ninguna anomalía.
