IGASAMEX

REPORTE DE PATRULLAJE DEL GASODUCTO

SISTEMA: Celulosa de Fibras Mexicana, S. A. de C. V. PERIODO: 04-Mar-2013 03-Apr-2013 REV. 0
LLENADO POR: Edgar Fernández FRECUENCIA: MENSUAL RO-002

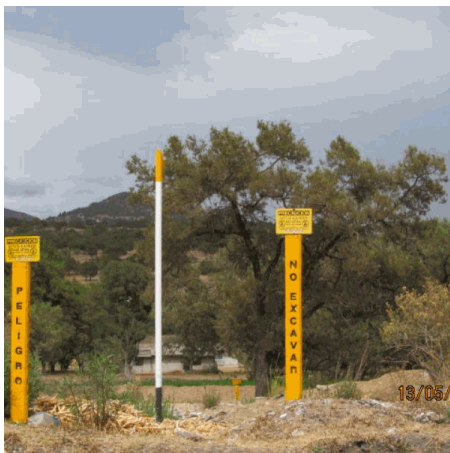
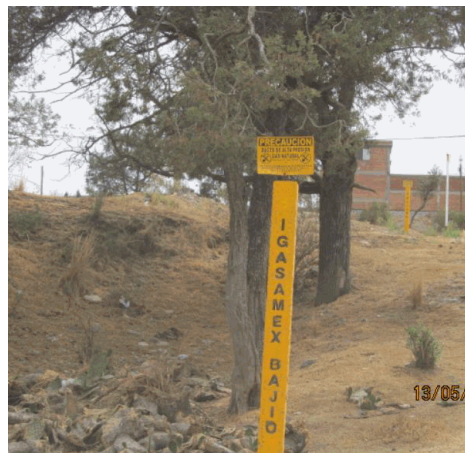
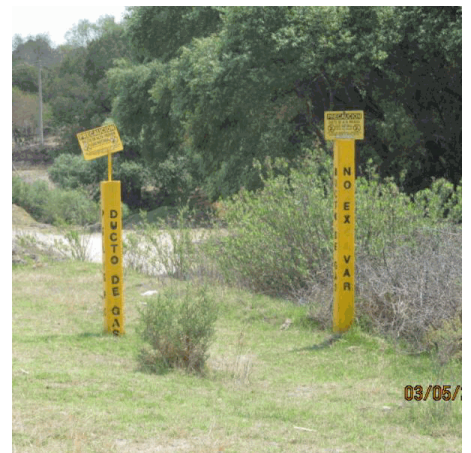
9.- Evidencias:

8.- Comentarios adicionales: No se detectaron anomalías durante el recorrido.
