**REPORTE DE PATRULLAJE DEL GASODUCTO**

SISTEMA:	<u>Celulosa de Fibras Mexicana, S. A. de C. V.</u>	PERIODO:	<u>Mayo 2013</u>	REV. 0
LLENADO POR:	<u>Edgar Fernández</u>	FRECUENCIA:	<u>MENSUAL</u>	RO-002

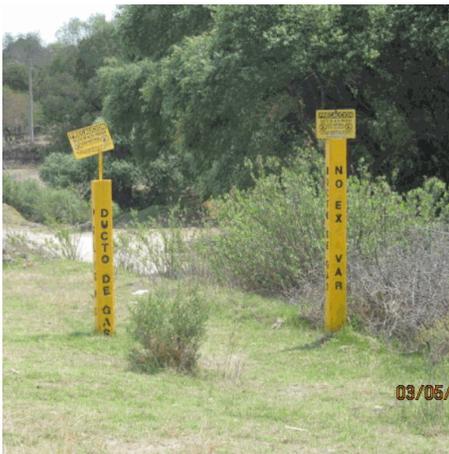
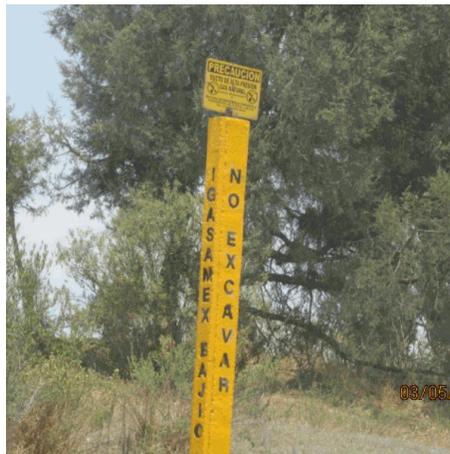
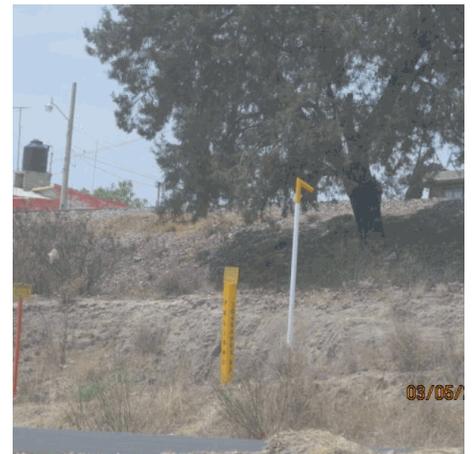
**9.- Evidencias:**

No se detectaron anomalías en el trayecto del ducto.
