REPORTE DE PATRULLAJE DEL GASODUCTO

SISTEMA: Celulosa de Fibras Mexicana, S. A. de C. V. PERIODO: Junio 2013 REV. 0
 LLENADO POR: Edgar Fernández FRECUENCIA: MENSUAL RO-002

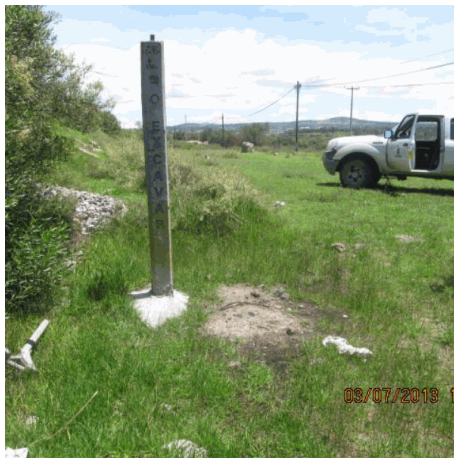
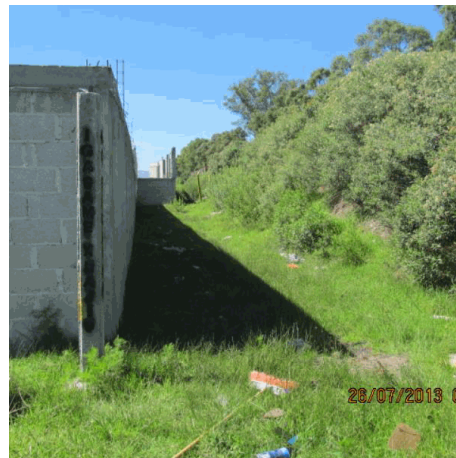
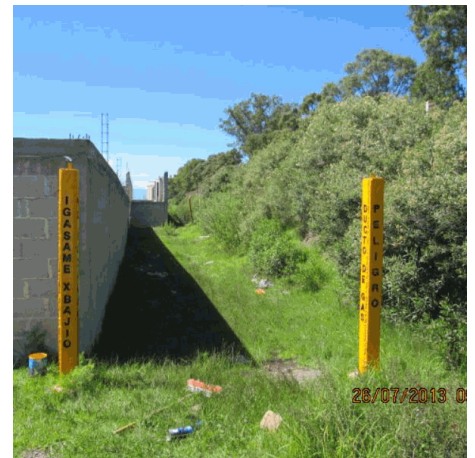
9.- Evidencias:

8.- Comentarios adicionales:
No se encontraron anomalías durante el recorrido.
